# ΤΑ ΑΡΧΑΙΑ ΛΑΤΟΜΕΙΑ ΤΗΣ ΕΡΜΙΟΝΗΣ Η ΧΡΗΣΗ ΚΑΙ Η ΙΣΤΟΡΙΑ ΤΩΝ ΛΙΘΩΝ ΤΟΥΣ

*Η μελέτη αυτή σκοπό έχει να φέρει στο προσκήνιο τα αρχαία λατομεία της Ερμιόνης. Δεν είναι αρχαιολογική μελέτη, ούτε ορυκτολογική ή λιθοτεχνική. Παρέχει με απλό τρόπο πληροφορίες και τεκμήρια με σκοπό να προσεχθεί αυτό το σπουδαίο κομμάτι της ζωής της αρχαίας πόλης των Ερμιονέων, κυρίως από τους σημερινούς κατοίκους της και τις αρμόδιες υπηρεσίες, να διαφυλαχθεί και αναδειχθεί όπως αρμόζει σε μια από τις ωραιότερες αρχαίες ελληνικές πόλεις.*

**ΒΑΣΙΛΕΙΟΣ Α. ΓΚΑΤΣΟΣ**

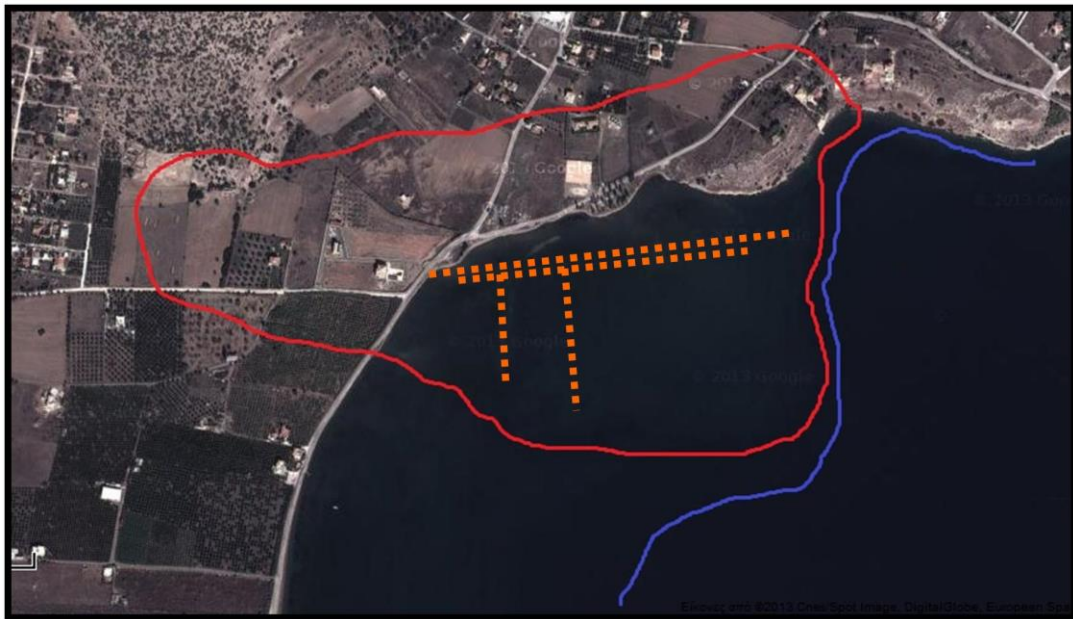
*Εικόνα 1: Με κόκκινη γραμμή η περιοχή του οικισμού με κύρια κατοίκηση τον λόφο της Μαγγούλας και τη σημερινή εντός της θαλάσσης περιοχή. Με διακεκομμένη γραμμή οι σειρές από ευμεγέθη μπλόκια που σχετίζονται με τις λιμενικές εγκαταστάσεις του οικισμού. Με μπλε γραμμή η τότε ακτογραμμή.*

Η Ερμιόνη καταλαμβάνει την έκταση περίπου που περικλείεται στην κόκκινη γραμμή ( βλέπε εικόνα 1 και 1α).

Ως εκ των ανωτέρω, στην Ερμιόνη της Μαγγούλας δεν υπάρχουν μεγάλα ασβεστολιθικά μπλόκια εκτός από τις σειρές που βρίσκονται σήμερα κάτω από τη θάλασσα (διακεκομμένες γραμμές στην εικόνα 1) που αποτελούνται από μεγάλα επεξεργασμένα μπλόκια από πωρόλιθο, λατυποπαγές πέτρωμα, ασβεστόλιθο αλλά και κροκαλοπαγή λίθο του οποίου κοντινότερη πηγή είναι οι λόφοι του Κρανιδίου. Οι σειρές αυτές υποθέτουμε ότι έχουν σχέση με το αρχαίο λιμάνι του οικισμού, όμως δεν έχουν γίνει ακόμη ανασκαφές στον χώρο αυτό.

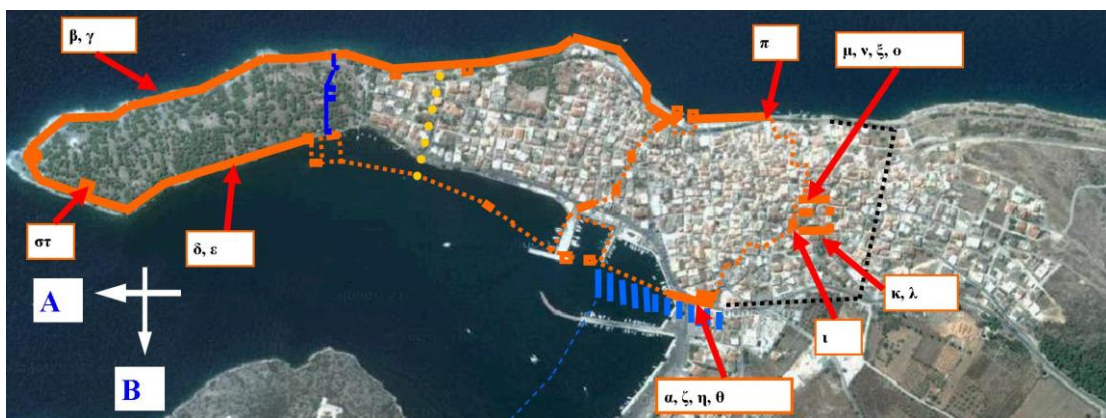
*Εικόνα 2: Με πορτοκαλί χρώμα η γραμμή που δείχνει το περιμετρικό τείχος. Με διακεκομμένο πορτοκαλί, η πιθανή πορεία του τείχους εκεί που δεν υπάρχουν ίχνη. Με διακεκομμένη κίτρινη γραμμή, το πρώτο πιθανό διατείχισμα. Η πορτοκαλί διακεκομμένη γραμμή που συνδέει τα λιμάνια, το δεύτερο πιθανό διατείχισμα. Η πορτοκαλί διακεκομμένη γραμμή πάνω στον Πρώνα, το τελικό δυτικό τείχος. Με μαύρη διακεκομμένη γραμμή ο περίπου «ζωτικός χώρος» άμυνας του δυτικού*

*τείχους του Πρώνα. Με μπλε το βυζαντινό - ενετικό δυτικό τείχος του Μπιστιού που μετέτρεψε το Μπίστι σε κάστρο. Με γαλάζιες γραμμές ο χώρος που έπρεπε να ήταν τάφος με θαλασσίνο νερό που προστάτευε τη βορινή πύλη. Με διακεκομμένη γαλάζια γραμμή η τότε ακτογραμμή. Στα παραλληλόγραμμα οι αριθμοί (με γράμματα) των φωτογραφιών που ακολουθούν, με το βέλος να δείχνουν ποιο σημείο του τείχους αφορούν.*

Στην εικόνα 2 βλέπουμε την πιθανή πορεία του τείχους και των διατειχισμάτων.

Οι αριθμοί στην εικόνα 2 δείχνουν περίπου τη θέση των τμημάτων τείχους που απεικονίζονται στις παρακάτω φωτογραφίες. Από το μέγεθος και την ποικιλία των ογκολίθων του τείχους γίνεται αντιληπτό ότι η Ερμιόνη κατείχε σε υψηλό βαθμό την τεχνολογία λατόμησης και κατεργασίας των λίθων. Αν και δεν διασώθηκαν ονόματα, θα πρέπει να ήσαν ευρύτατα γνωστοί τεχνίτες του λίθου, γλύπτες και αρχιτέκτονες Ερμιονείς.

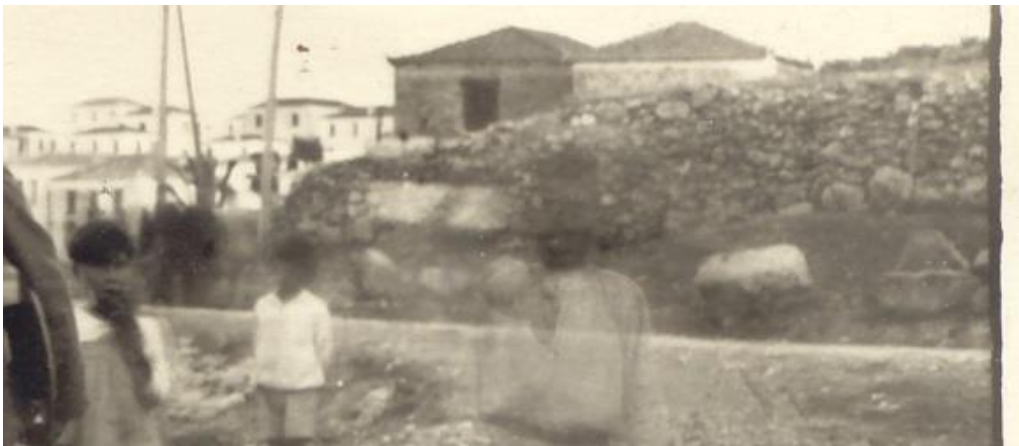
**Εικόνα α:** Λεπτομέρεια από φωτογραφία αρχών 20ου αιώνα που δείχνει το Γκάρντι, ακριβώς στη στροφή που παίρνει ο δρόμος προς Κρανίδι. Δεξιά της φωτογραφίας και μετά από 30 περίπου μέτρα βρίσκεται η κεντρική πύλη της πόλης. Τα εξωτερικά ασβεστολιθικά μπλόκια του τείχους έχουν σχεδόν όλα απομακρυνθεί και φαίνονται οι εσωτερικές πέτρες του γεμίματος. Έτσι αντιλαμβανόμαστε πόσο βαριά οχυρωμένη ήταν αυτή η ευάλωτη περιοχή από το λιμάνι της αρχαίας πόλης μέχρι την κεντρική πύλη της. Ο χωματόδρομος προς Κρανίδι ανοίχτηκε στις επιχώσεις στη θάλασσα, οι οποίες είχαν και πολλά ασβεστολιθικά μπλόκια του τείχους. Μπροστά όμως, εκεί που φαίνονται τα παιδιά, η γη ήταν ένα με τη θάλασσα και απλωνόταν λασπουριά. Ο χώρος αυτός πρέπει να ήταν αμυντική τάφος όπου εισχωρούσε η θάλασσα.

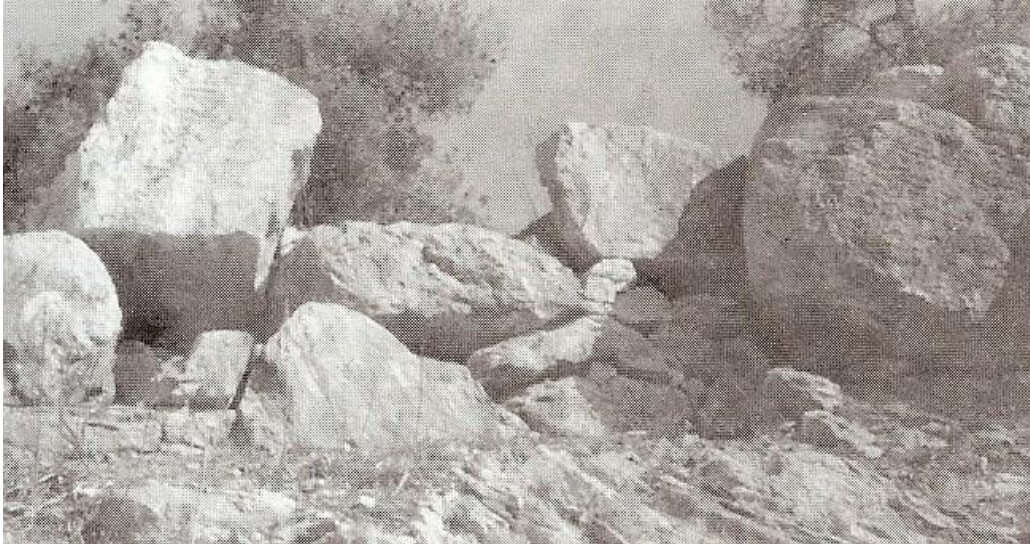
*Εικόνα β: Νότιο τείχος. Τμήμα τείχους με σχεδόν ακατέργαστους ογκόλιθους συνέχεια του δεξιά ριζιμιού βραχισμού. Εντοπωσιάζει το μέγεθος. Θα μπορούσε να χαρακτηριστεί ως τείχος κυκλώπειο.*

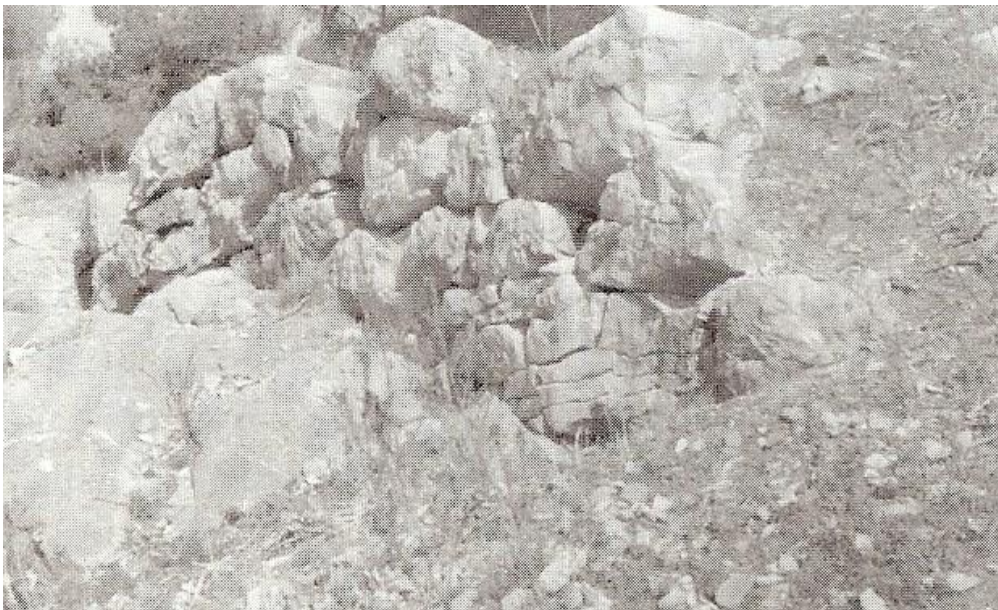
*Εικόνα γ: Νότιο τείχος. Ογκόλιθοι ελαφρώς λαξεμένοι.*

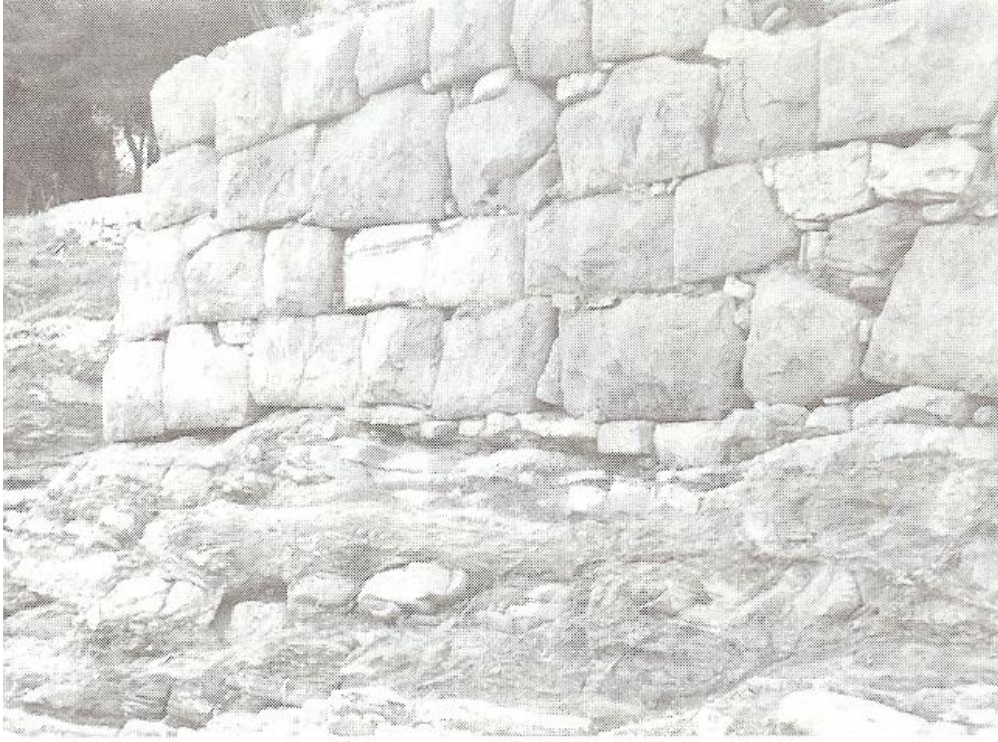
*Εικόνα δ: Βόρειο τείχος. Ο θεμέλιος βραχισμός έχει λαξευτεί, ώστε να προσθέτει ύψος στο τείχος.*

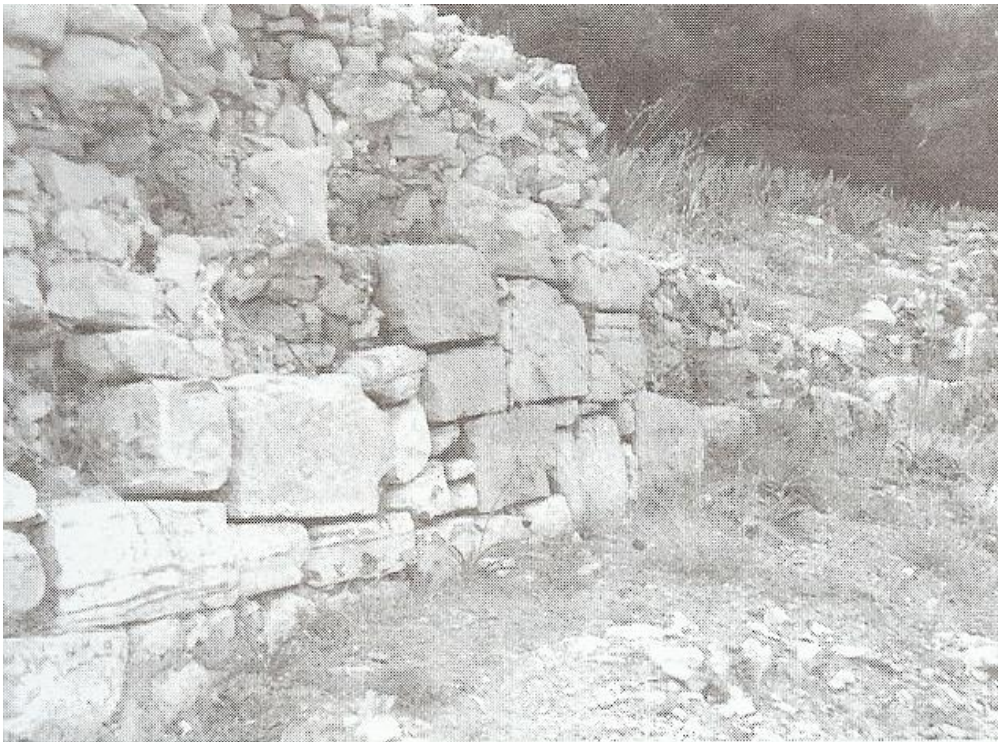
*Εικόνα ε: Βόρειο τείχος. Το τμήμα αυτό έχει επισκευαστεί κάποια παλιά εποχή. Φαίνονται οι θέσεις απ' όπου έχουν αφαιρεθεί μπλόκια για πούλημα.*

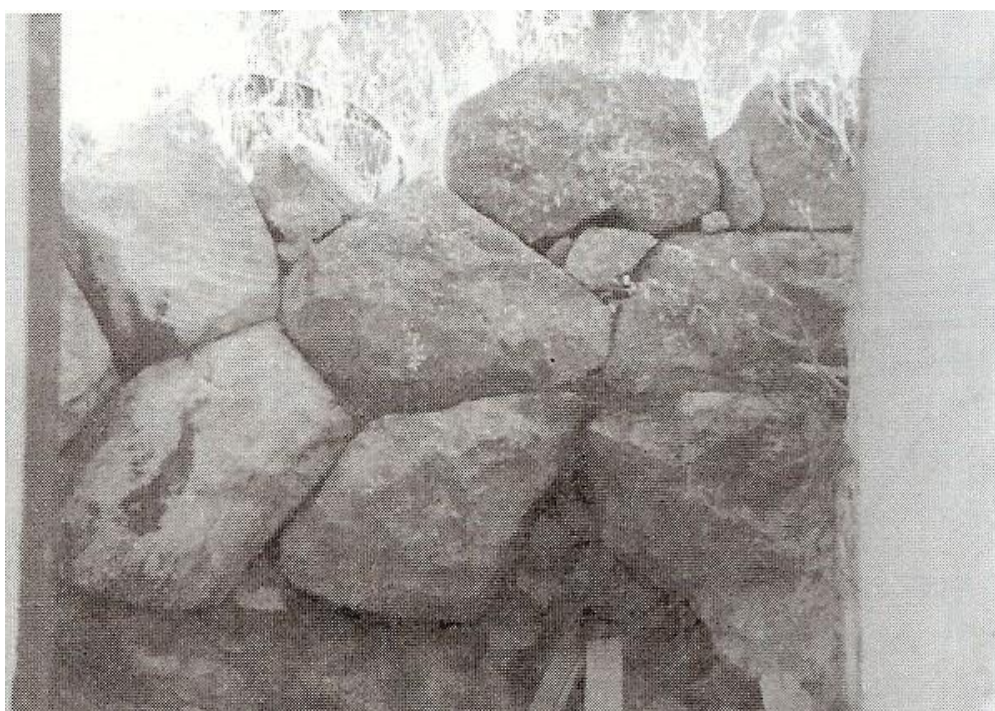
*Εικόνα ζ: Περιοχή κεντρικής πόλης. Πενταγωνικό κτίσιμο.*

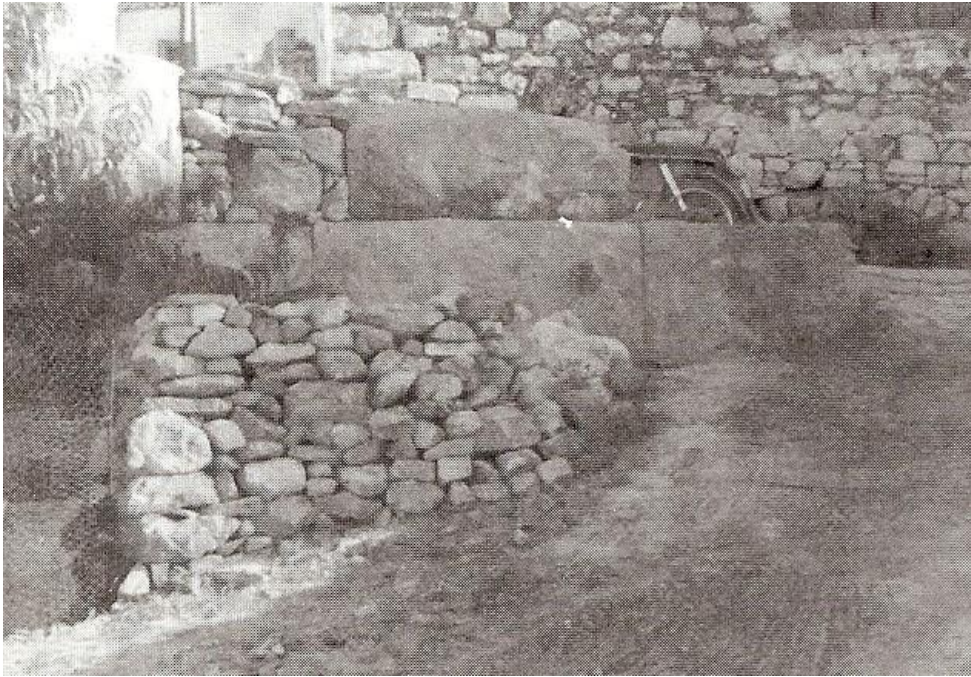
*Εικόνα λ: Τμήμα δυτικού τείχους αμέσως μετά το Καποδιστριακό. Εντυπωσιάζουν οι ογκόλιθοι.*

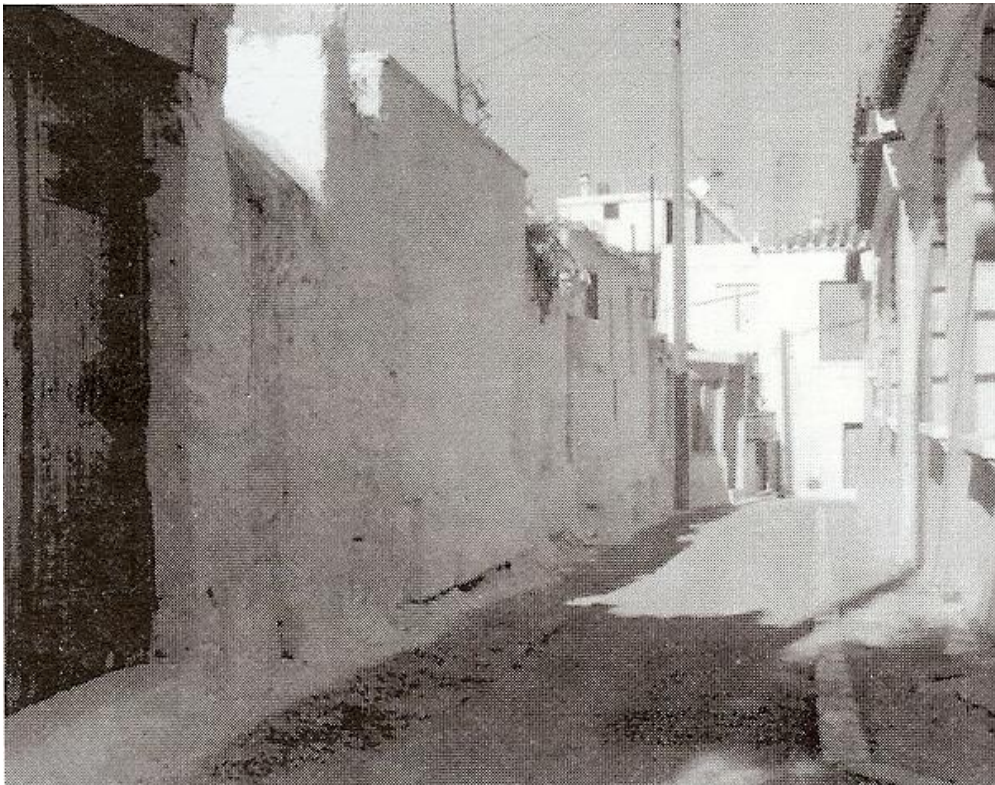
*Εικόνα μ: Δυτικό τείχος στη βορινή πλευρά του ναού των Ταξιαρχών. Πιθανόν να προέρχεται από ανακατασκευή του αρχαίου τείχους.*

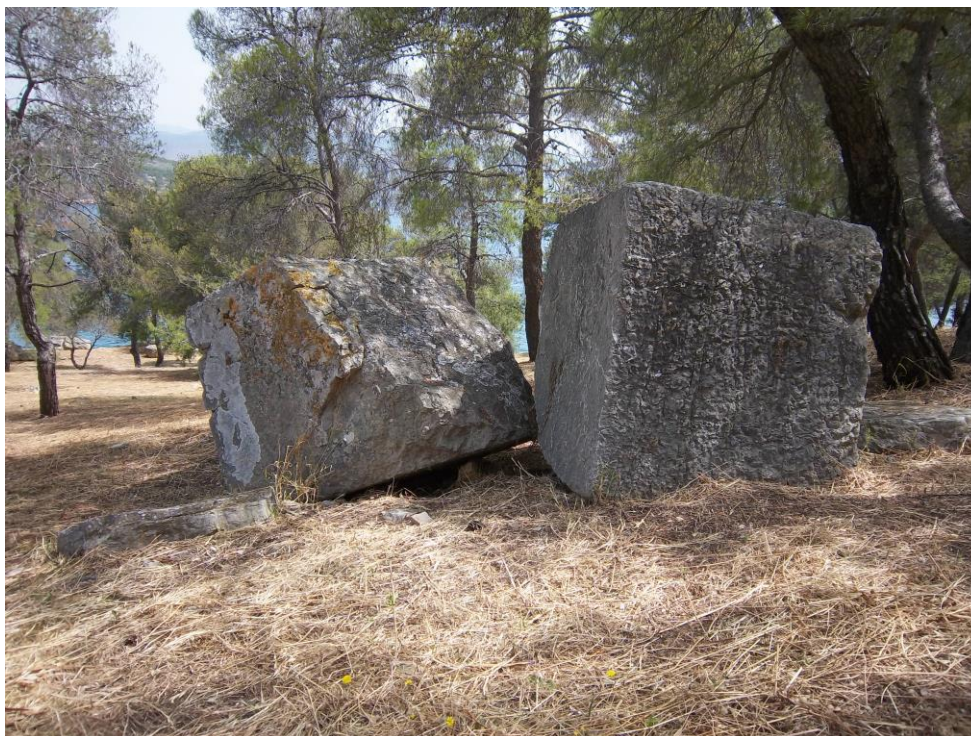
*Εικόνα 3: Τεράστιος ογκόλιθος που τη δεκαετία του 1980 έσπασε στη μέση χωρίς ανθρώπινη επέμβαση. Δείγμα και των εξαιρετικών ικανοτήτων των τεχνικών στη λάξευση και μεταφορά ογκόλιθων που υπερβαίνουν σε βάρος τους 6 τόνους.*

Ένα τέτοιο παράδειγμα είναι ο ορθογωνικός ογκόλιθος βόρεια του Μύλου του Μπιστιού (εικόνα 3). Αποσπάσθηκε, πήρε το σχήμα του με χιλιάδες κρούσεις εργαλείων, μεταφέρθηκε στη θέση αυτή ως μέλος κάποιου κτίσματος χωρίς να πάθει τίποτα. Και όμως, χωρίς να πειραχθεί, επί των ημερών μας, δεκαετία 1980, χωρίσθηκε από μόνος του στα δύο, γιατί υπήρχε μεγάλη ασυνέχεια στη δομή του, που με τους αιώνες διευρύνθηκε.

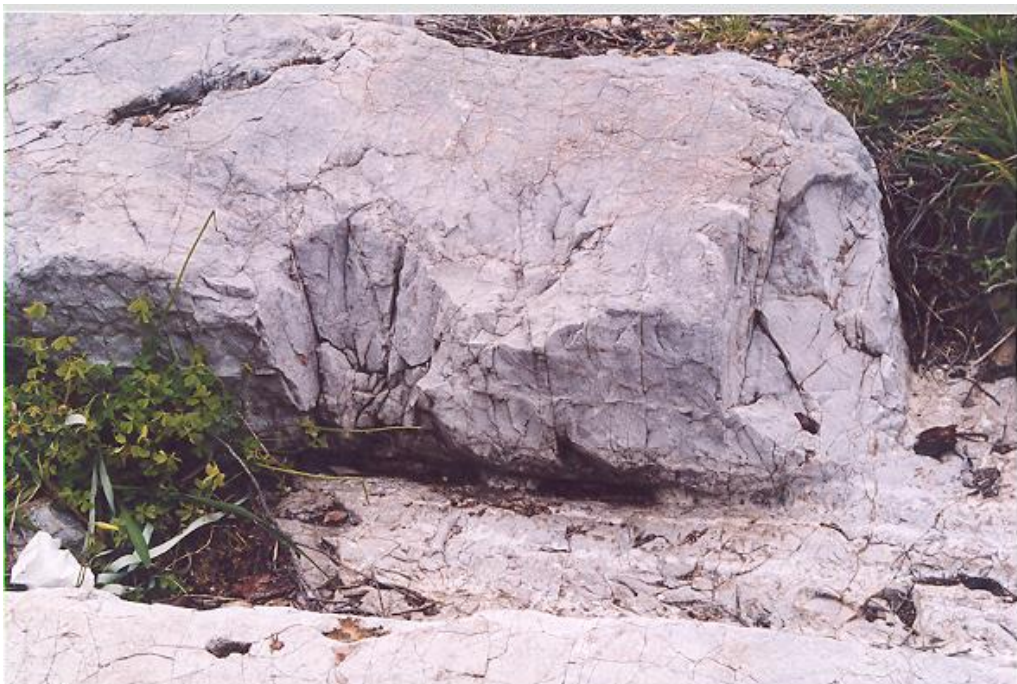
*Εικόνα 10: Στα λατομεία στον λόφο του Φιλοπάππου ο κοκκινωπός ασβεστόλιθος είναι πολύ συνεκτικός και σε μεγάλους όγκους. Στην εικόνα βλέπουμε ένα μεγάλο μπλόκι που έχει με αυλάκια ξεχωριστεί από την κύρια μάζα του πετρώματος και στη βάση του έχει ανοιχθεί αυλάκι όπου έχουν φτιαχτεί φωλιές, ώστε να αποκολληθεί το μπλόκι από τη βάση του.*

Στις εικόνες 10 και 11 βλέπουμε τη μέθοδο με το περιμετρικό αυλάκι που εφαρμόστηκε σε μέρος των λατομείων στον λόφο του Φιλοπάππου σε καλής ποιότητας ασβεστόλιθο.

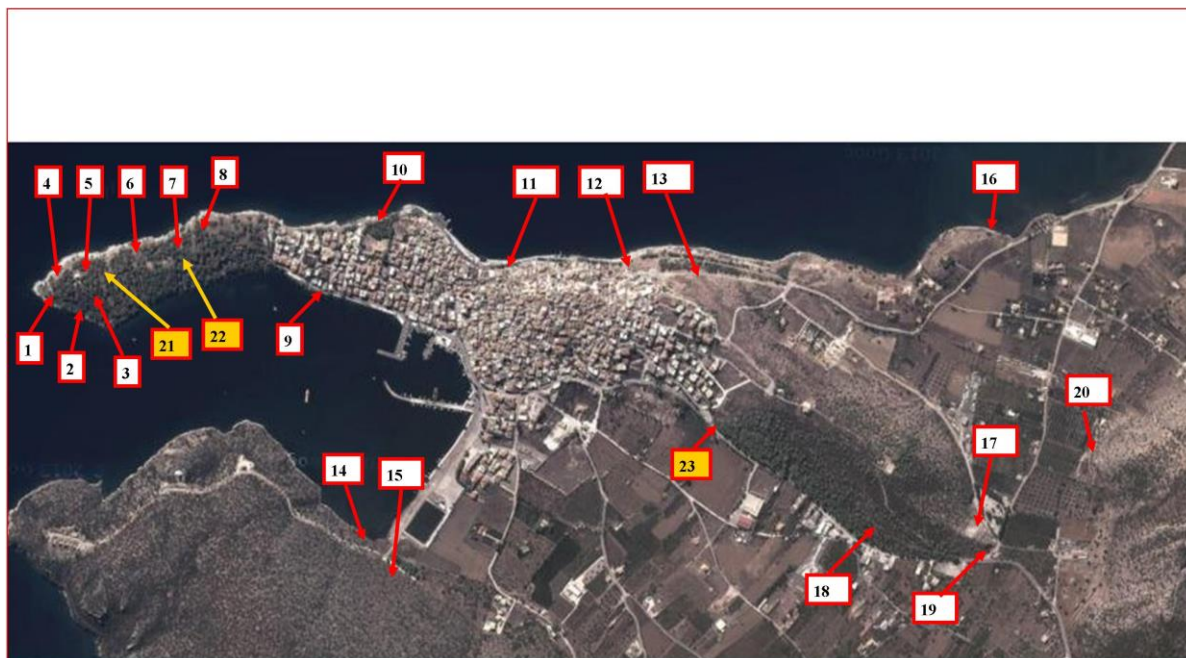
*Εικόνα 12: Στον χάρτη της ευρύτερης περιοχής του οικισμού της Ερμιόνης έχουν σημειωθεί οι κύριες θέσεις λατομείων ασβεστολίθου. Με κίτρινο χρώμα οι θέσεις λατομείων λατυποπαγούς πωρόλιθου.*

Με βάση την εικόνα 12 ακολουθεί περιγραφή των αρχαίων λατομείων Ερμιόνης, κυρίως αυτών όπου υπάρχουν ίχνη από τη χρήση της μεθόδου των ξύλινων σφηνών.

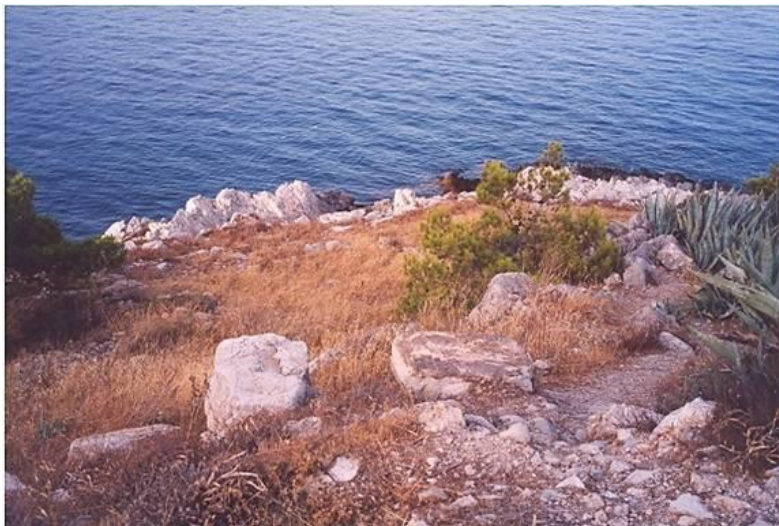
*Εικόνα 13: Ο χώρος του λατομείου όπως φαίνεται από το Φανάρι του Μπιστιού. Κάποτε ο κενός χώρος ήταν βραχισμός.*

Το λατομείο αυτό βρίσκεται βόρεια του Φαναριού και έχει μεγάλη έκταση. Εδώ υπάρχει κυρίως ελαφρώς λευκός ασβεστόλιθος με νεύρα ασβεστίτη μέτριας ποιότητας. Μεγάλες ρωγμές επιτρέπουν την εξόρυξη χωρίς χρήση σφηνών. Μία ματιά στο τοπίο δείχνει εκτεταμένη εξόρυξη λίθων (εικόνα 13 και 14). Και όμως στο εκτεταμένο αυτό λατομείο υπάρχει μόνο ένα ίχνος φωλιάς για να αποσπασθεί ένα μικρό μπλόκι με χρήση ξύλινης σφήνας (εικόνα 15). Τα αρχαία χρόνια η θάλασσα ήταν γύρω στα 4 μέτρα χαμηλότερα και το λατομείο λίγο επηρεαζόταν τότε από τα κύματα.

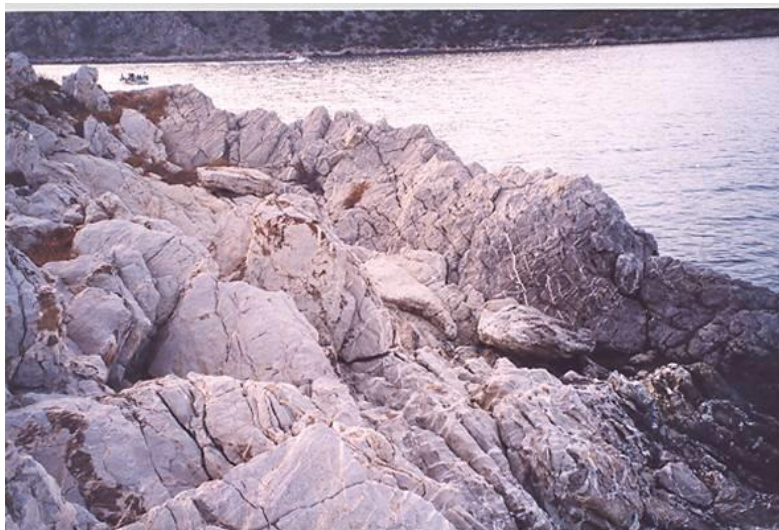
*Εικόνα 14: Το παραθαλάσσιο μέτωπο του λατομείου διαβρωμένο από τα κύματα.*

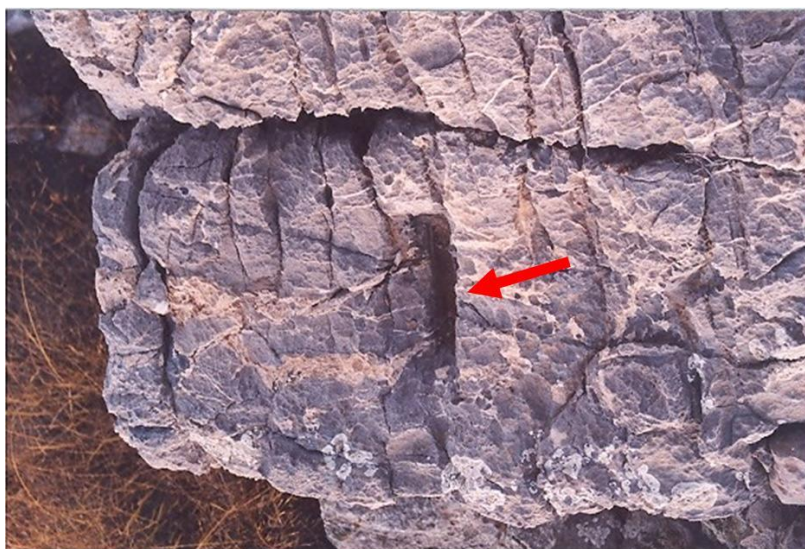
*Εικόνα 15: Η φωλιά έχει γίνει για να αποσπασθεί ένα μικρό κομμάτι βράχου.*

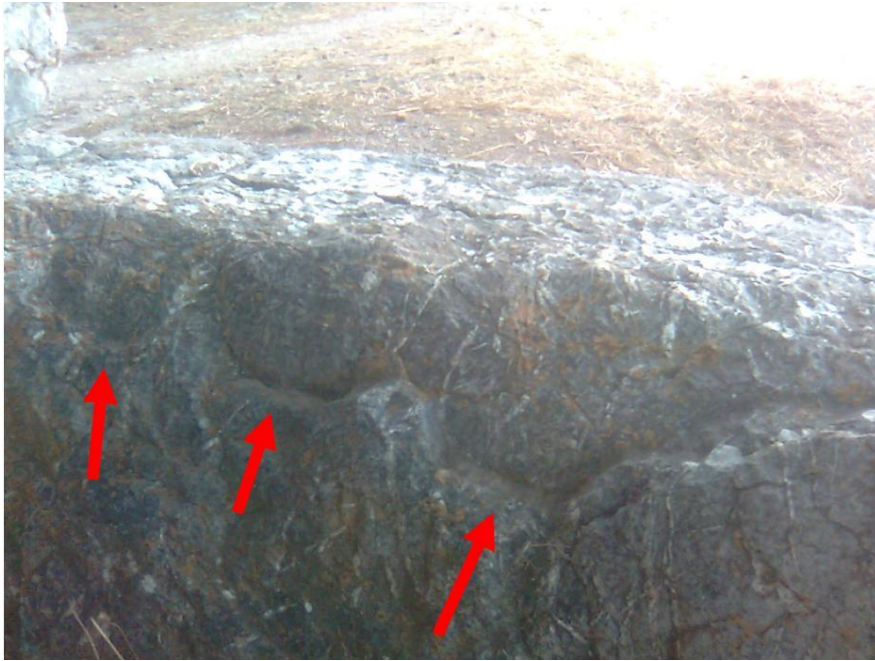
*Εικόνα 16: Σε συμπαγές ασβεστολιθικό μπλόκι καλής ποιότητας 3 φωλιές σχεδόν στην ίδια ευθεία. Βρίσκεται ενσωματωμένο στη δυτική πλευρά του πύργου.*

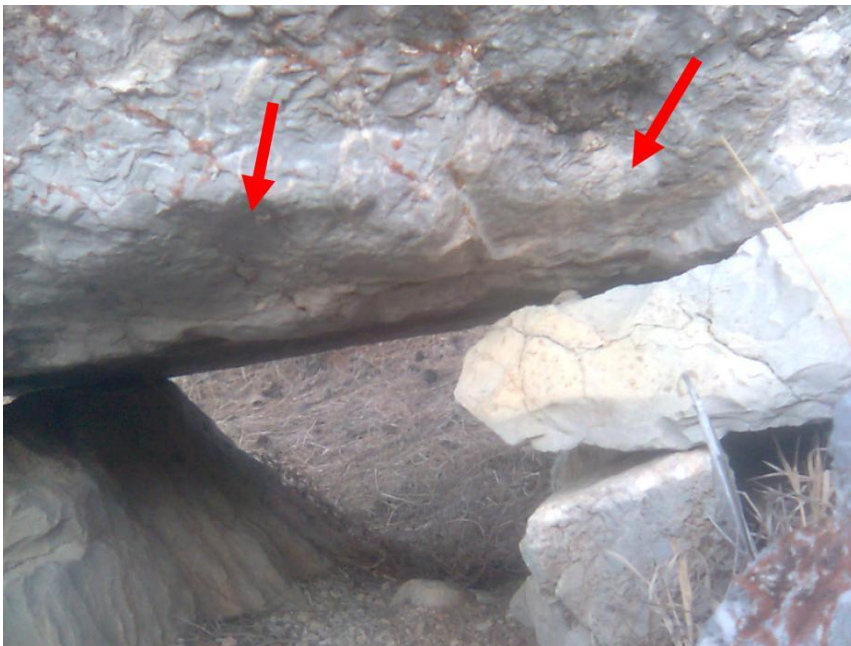
*Εικόνα 17: Στη βάση του μεγάλου ογκόλιθου με τα σκαλοπάτια διακρίνεται μεγάλη τραπεζοειδής φωλιά και δίπλα της δεύτερη, μόλις διασωθείσα. Κατά μήκος θα έπρεπε να υπήρχαν συνολικά 6 - 8 φωλιές. Οι μεγάλες τραπεζοειδείς φωλιές χρησιμοποιούνται κυρίως για απόσπαση μεγάλων λίθων.*

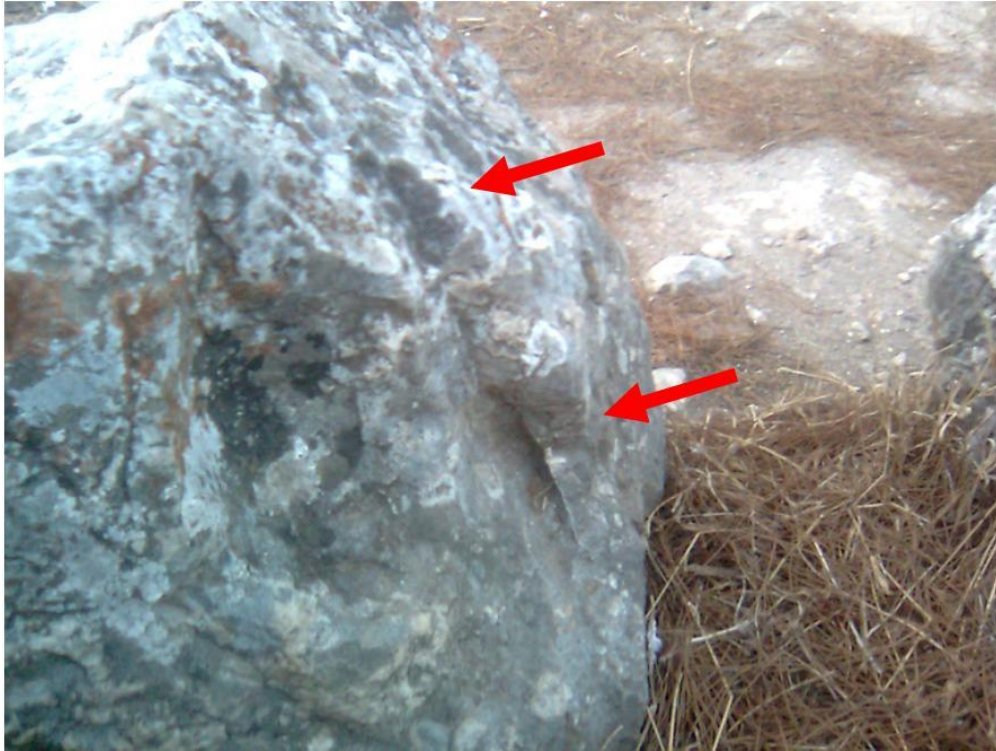
*Εικόνα 18: Δύο φωλιές που διασώθηκαν σε ενσωματωμένο στον πύργο ογκόλιθο.*

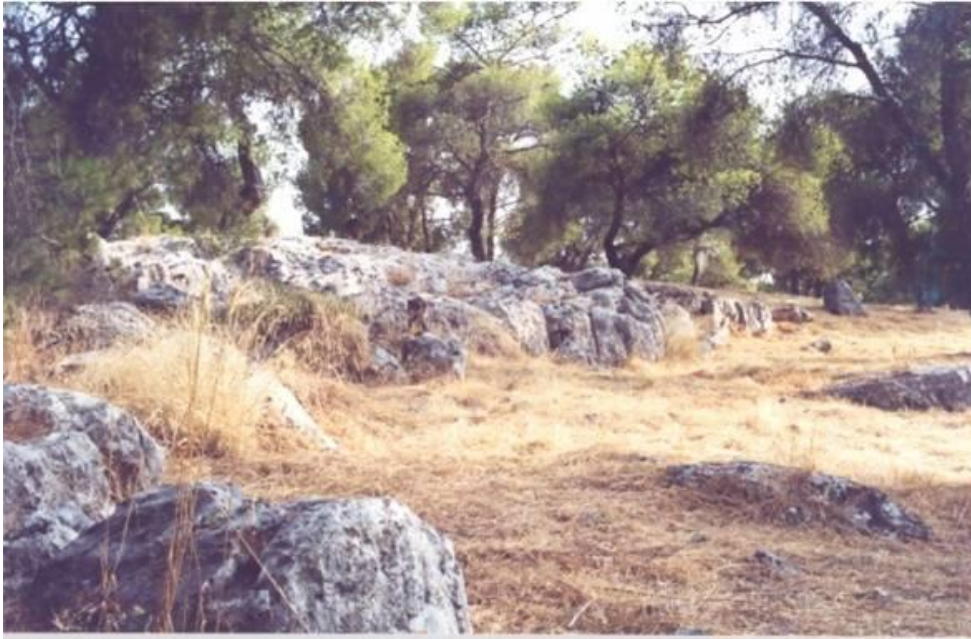
*Εικόνα 21: Ο κύριος χώρος του λατομείου. Εκτείνεται σχεδόν μέχρι τον βραχισμό πάνω από το κτίσμα με τους ογκόλιθους και μέχρι τη μικρή βορινή μπανιέρα.*

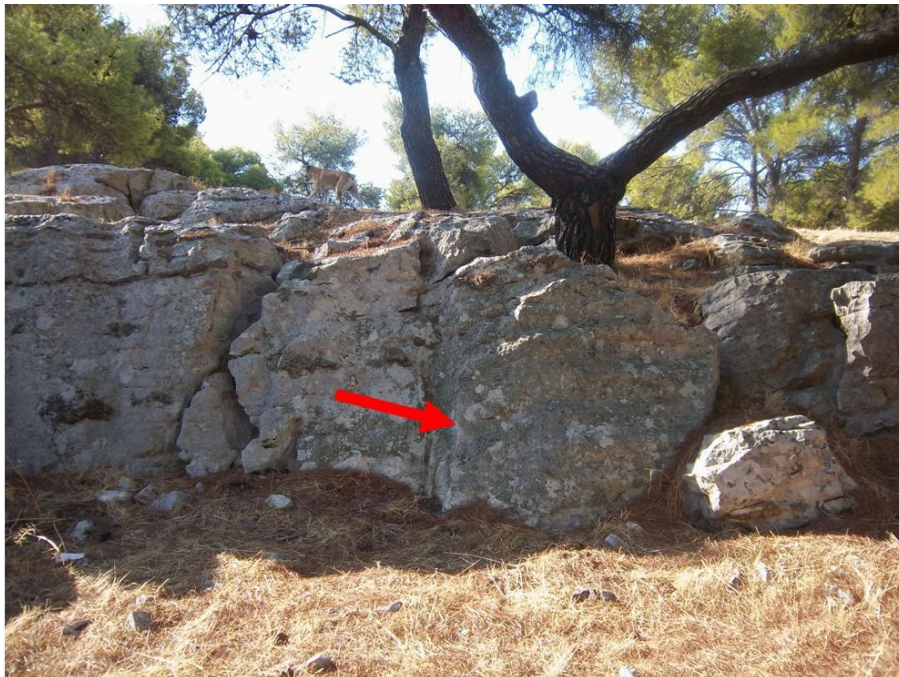
*Εικόνα 22: Στο σημείο που δείχνει το βέλος έχει εφαρμοστεί η μέθοδος με μεγάλες τραπεζοειδείς σφήνες σε κάθετη γραμμή, για να αποσπαστεί πολύ μεγάλος βράχος.*

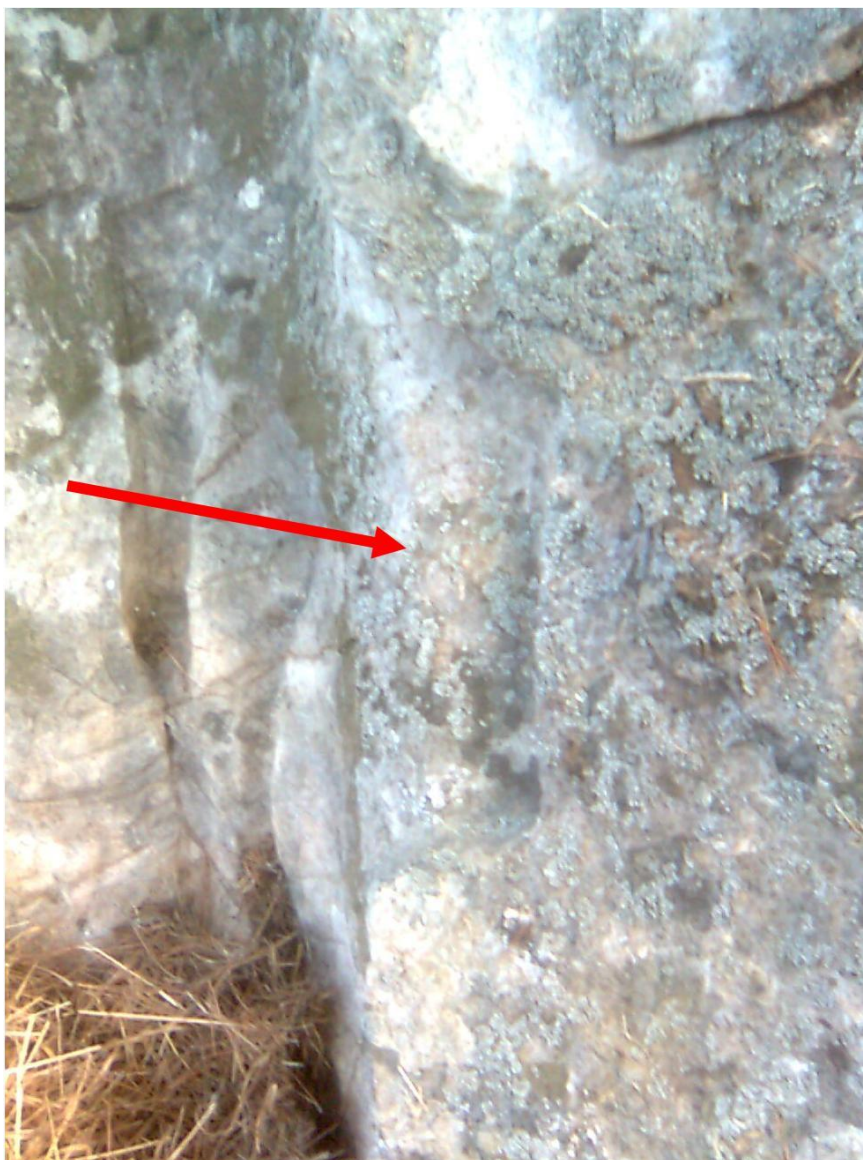
*Εικόνα 23: Λεπτομέρεια της εικόνας 22. Φαίνεται η μεγάλη τραπεζοειδής φωλιά, η μεγαλύτερη που εντοπίστηκε. Οι άλλες φωλιές έμειναν στον αποσπασθέντα βράχο.*

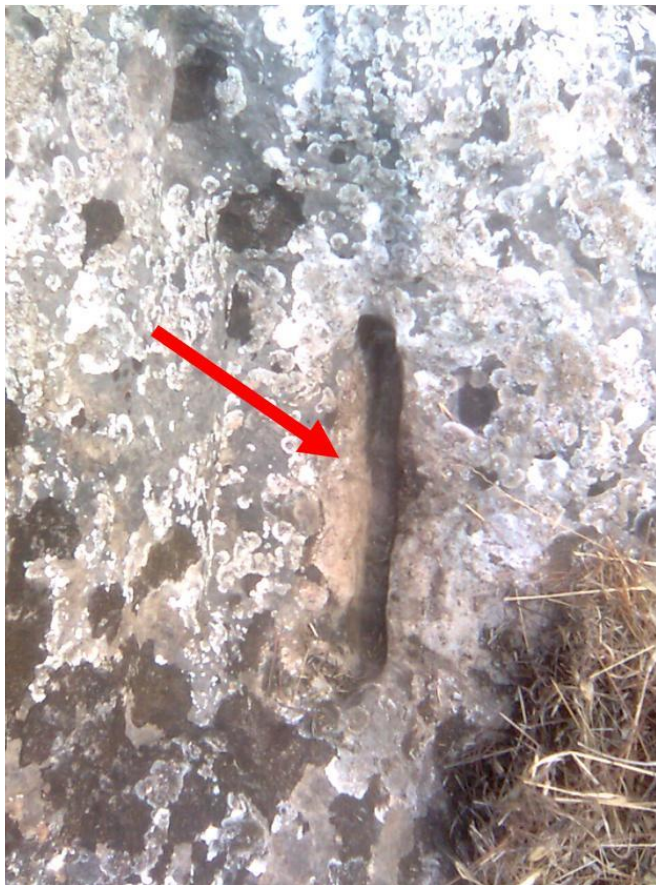
*Εικόνα 27: Λεπτομέρεια φωλιάς από την εικόνα 25.*

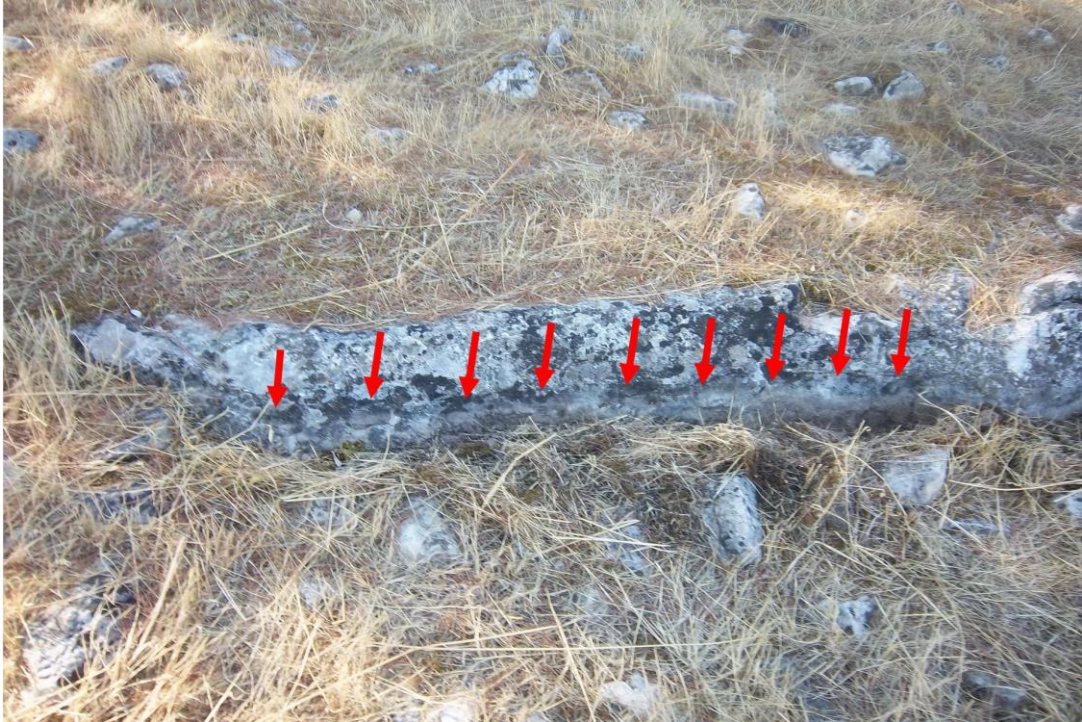
*Εικόνα 28: Ριζιμιός βράχος καλής ποιότητας. Φέρει 9 μικρές φωλιές. Αν καθαριστεί όλο το λατομείο από τις πενκοβελόνες, τα χώματα και τη λατύπη, θα αποκαλυφθούν πιθανότατα και άλλες σειρές με φωλιές.*

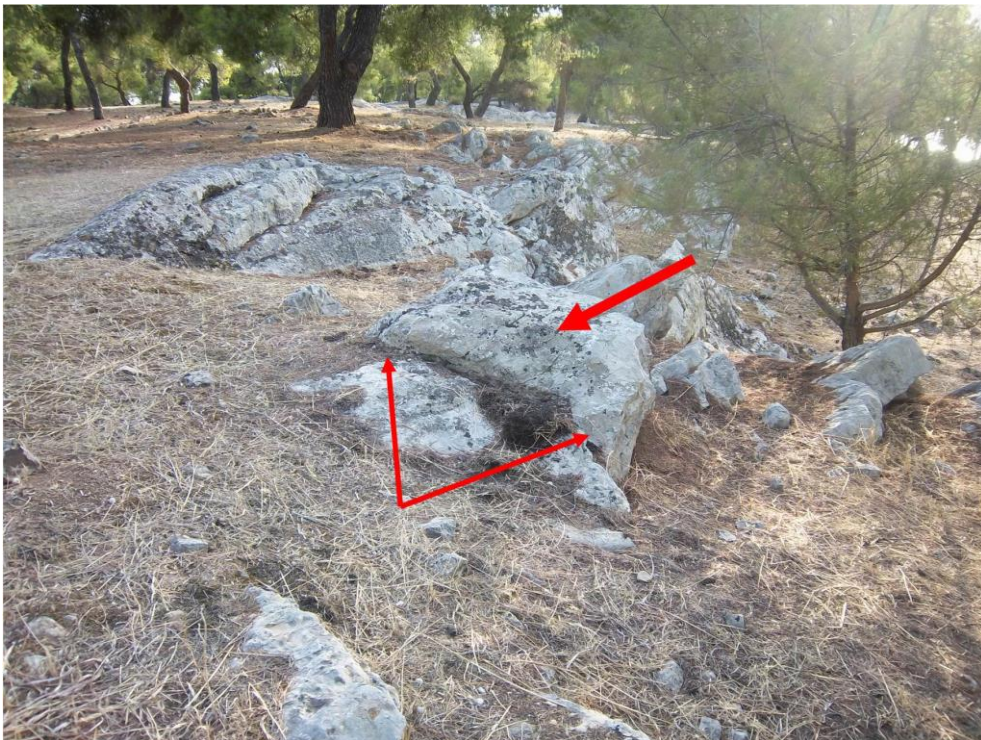
*Εικόνα 29: Ένα μεγάλο κομμάτι βράχου καλής ποιότητας. ελεύθερο από τις τέσσερες πλευρές του, είναι εύκολο να αποκολληθεί με ένα λοξό αυλάκι και φωλιές, όπως δείχνουν τα δύο βέλη.*

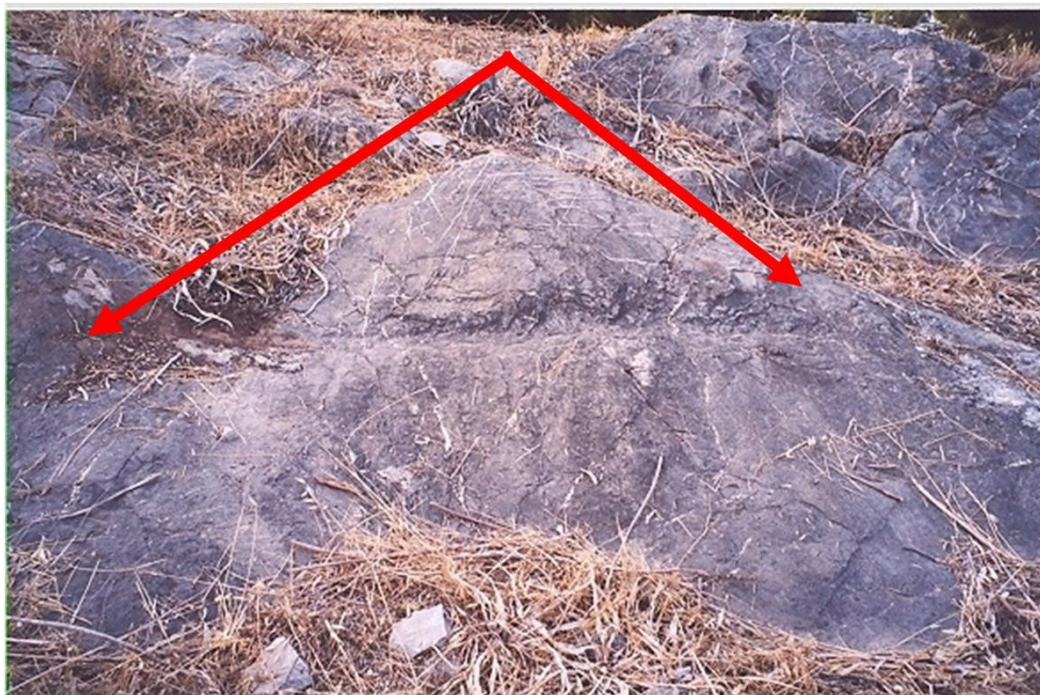
*Εικόνα 31: Ο λατόμος έσκαψε και «υπέδειξε» την πορεία που πρέπει να κατασκευαστεί το αυλάκι με τις φωλιές, αλλά η εργασία δεν είχε συνέχεια.*

Νοτιοδυτικά του Μύλου βλέπουμε πλαγιαστά λεία βράχια ασβεστόλιθου καλής ποιότητας. Όμως πρόκειται για την κάτω επιφάνεια του λατομείου αφού όλος ο υπερκείμενος ασβεστόλιθος έχει αποσπασθεί, προφανώς και με χρήση της μεθόδου των σφηνών. Στην εικόνα 31 βλέπουμε την αρχή της μεθόδου, τη χάραξη της διεύθυνσης όπου θα ανοιχθεί το αυλάκι (φάλκα) και οι φωλιές. Στόχος να αποκοπεί με οριζόντιες φωλιές το άνω τριγωνικό μέρος του βράχου και στη συνέχεια κατά μπλόκια ο υπόλοιπος βράχος που είναι καλής ποιότητας με χρήση ξύλινων σφηνών. Όμως η εργασία δεν συνεχίστηκε. Πιθανόν να έκρινε ο λατόμος ότι ο βράχος ήταν πολύ ογκώδης, ώστε να αποσπαστεί τμήμα του. Δεν αποκλείεται όμως για άγνωστους λόγους να εγκαταλείφτηκε και αυτό το λατομείο.

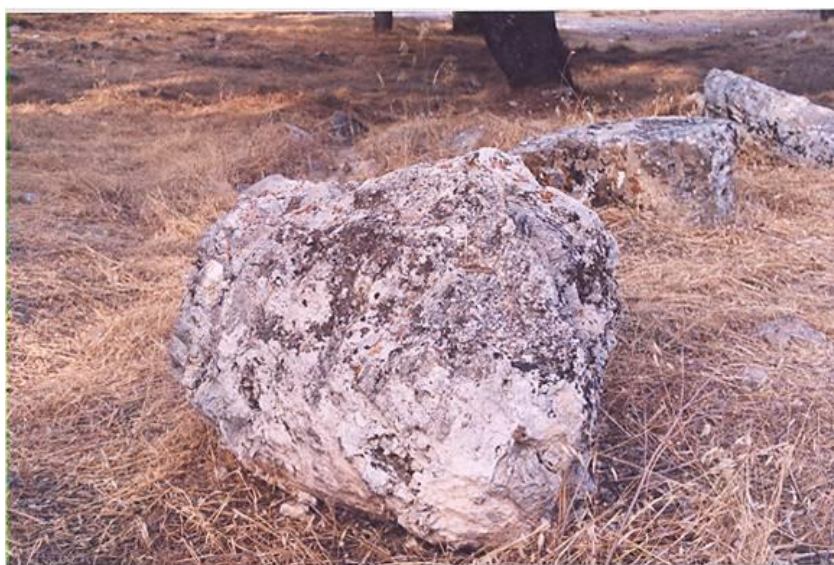
*Εικόνα 32: Μεγάλος λατυποπαγής πωρόλιθος κατάλληλος για μπλόκι ή για την κατασκευή σπονδύλου κίονα ναού.*

Το λατομείο αυτό συνεχίζει και προς τα δυτικά. Εκεί συναντάμε ένα μεγάλο λίθο από λατυποπαγή πωρόλιθο (εικόνα 32). Προφανώς στο σημείο αυτό να υπήρχε μικρό λατομείο τέτοιου υλικού, το οποίο επισημαίνεται στην εικόνα 12, με αριθμό θέσης 21 σε κίτρινο φόντο.

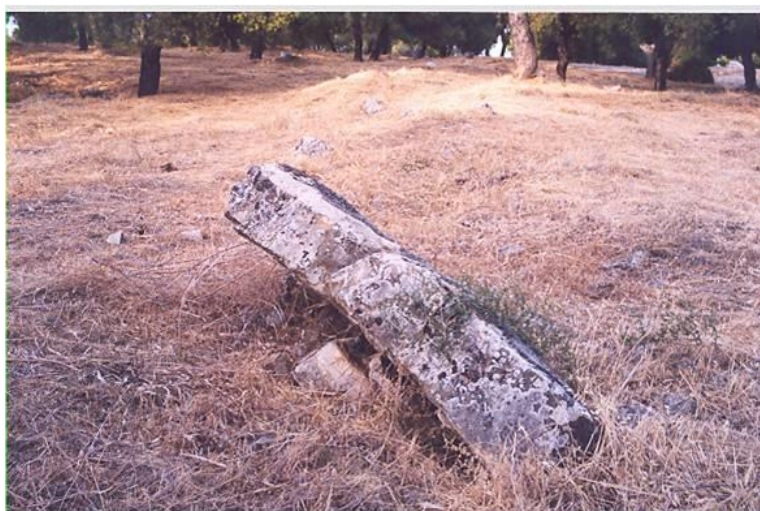
*Εικόνα 33: Πλάκες μεγάλου πάχους που απέμειναν.*

Λίγο βορειοδυτικά από τον λατυποπαγή πωρόλιθο υπάρχουν πλάκες ασβεστολιθικές καλής ποιότητας. (εικόνα 33). Ίδιου τύπου ασβεστόλιθος υπάρχει κοντά στον δρόμο, πάνω από τη Δεύτερη Μπανιέρα του Μπιστιού (εικόνα 34). Από τέτοιον πλακοειδή ασβεστόλιθο προέρχεται και η πλάκα που σκεπάζει το «μνήμα» κοντά στο Φανάρι. Οι πλάκες διαχωρίζονται εύκολα με λοστάρια, αλλά, αν πρέπει να κοπούν με ακρίβεια, χρησιμοποιείται και η μέθοδος των σφηνών.

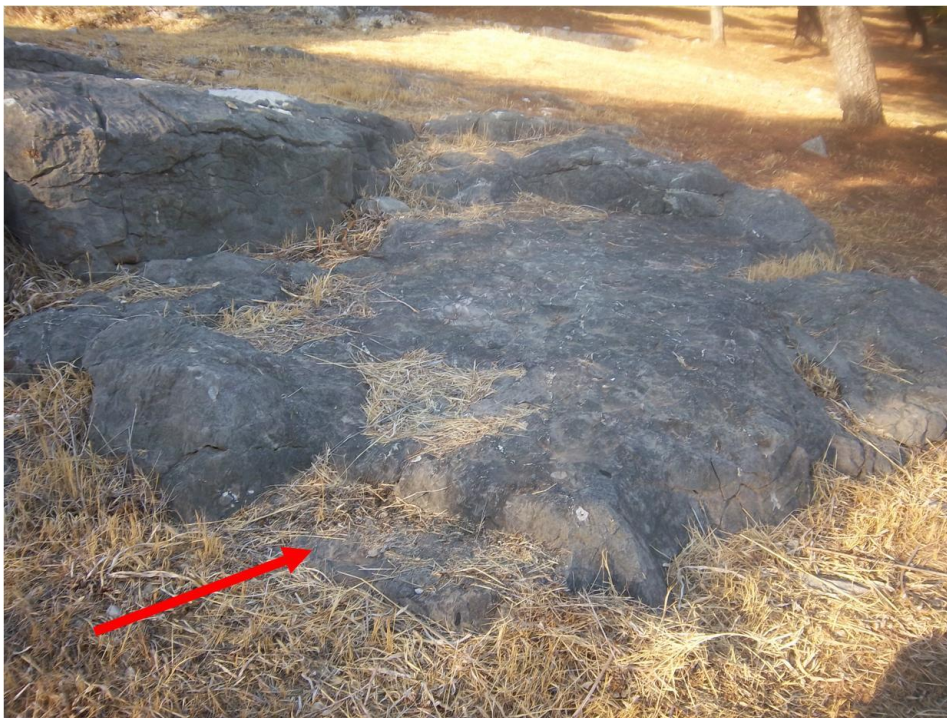
*Εικόνα 36 : Διαμορφωμένη με καλέμι λεία οριζόντια επιφάνεια και στο άκρο της μικρό επίπεδο με λείες κάθετες επιφάνειες. Προφανώς έχει εφαρμοστεί τεχνική απόσπασης με περιμετρικά αυλάκια και απόσπαση του μπλοκιού με ξύλινες σφήνες από τη βάση του.*

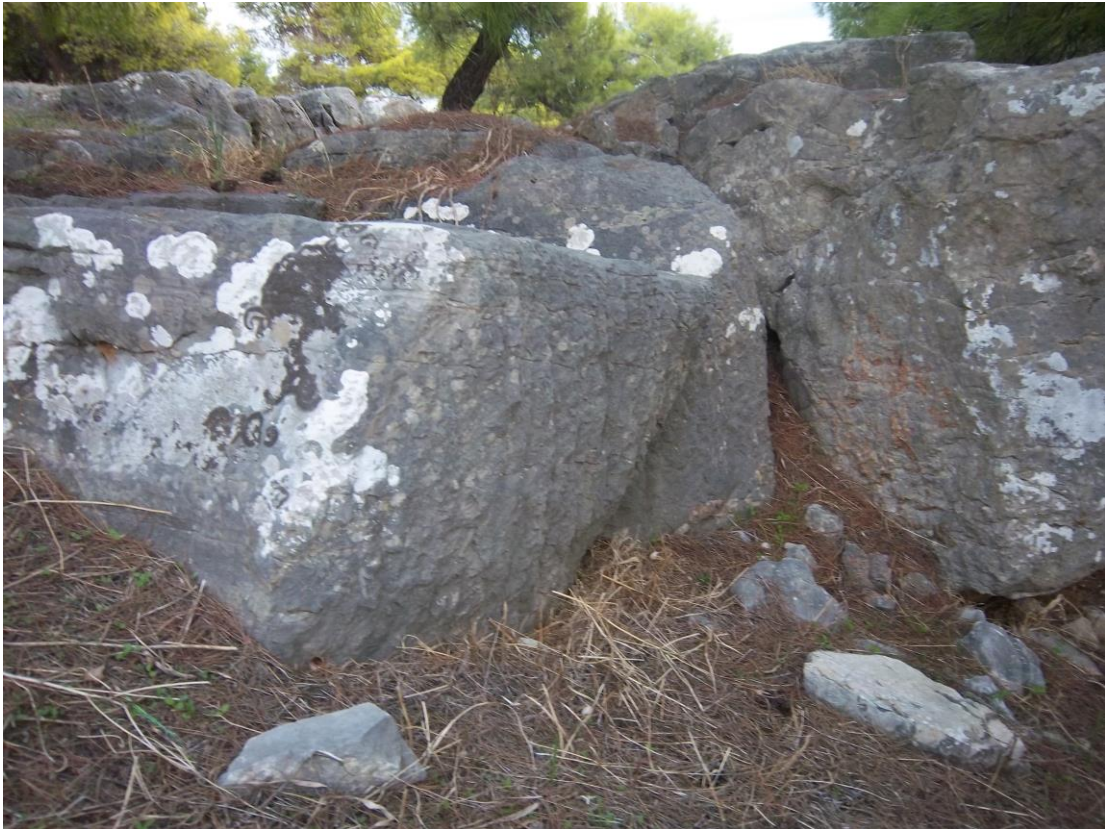
*Εικόνα 36 α: Ογκόλιθοι αποσπασμένοι από τον βραχισμό με λοστούς. Με καλέμι έχει αρχίσει η επεξεργασία των πλευρών τους, αλλά η προσπάθεια εγκαταλείφθηκε.*

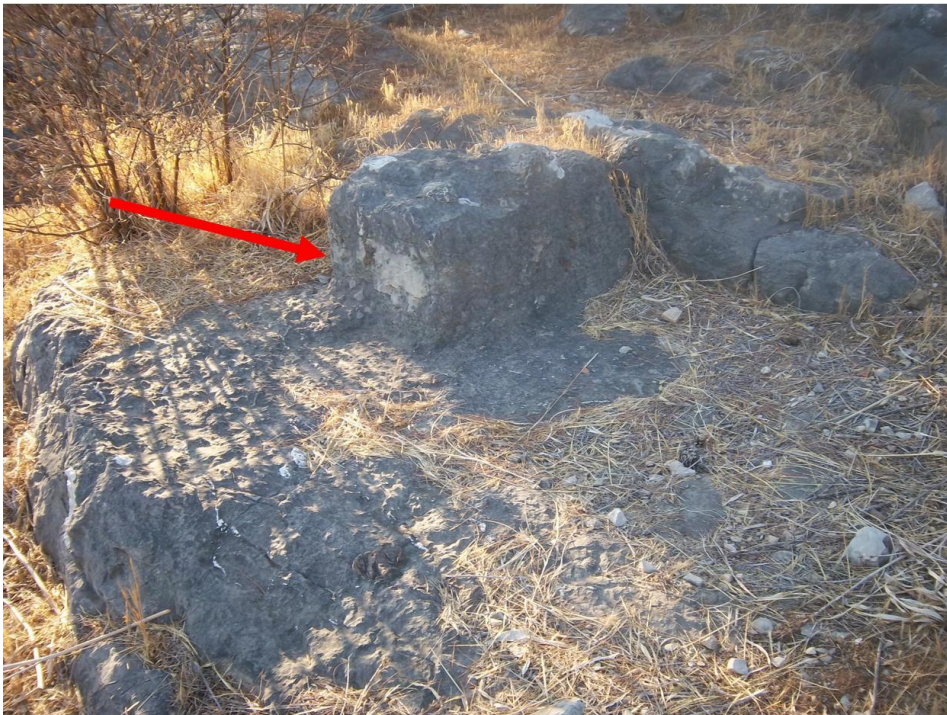
*Εικόνα 37 : Λειασμένη οριζόντια επιφάνεια, στην άκρη της οποίας σχηματίζεται*

*μπλόκι που έχει τις δύο πλευρές του λειασμένες. Έτσι ως έχει, μπορεί να αποκολληθεί από τη βάση του με ξύλινες οριζόντιες σφήνες. Όλα δείχνουν ότι και εδώ έχουν αποσπαστεί μπλόκια με τη μέθοδο των περιμετρικών αυλακιών, γιατί ο ασβεστόλιθος είναι καλής ποιότητας. Άγνωστο γιατί οι εργασίες σταμάτησαν, και δεν συνεχίστηκαν σε βάθος, αφού η λείανση της όλης επιφάνειας μαρτυρά προετοιμασία τεμαχισμού του βραχισμού με τη μέθοδο των περιμετρικών αυλακιών.*
