# ΤΑ ΑΡΧΑΙΑ ΛΑΤΟΜΕΙΑ ΤΗΣ ΕΡΜΙΟΝΗΣ Η ΧΡΗΣΗ ΚΑΙ Η ΙΣΤΟΡΙΑ ΤΩΝ ΛΙΘΩΝ ΤΟΥΣ

*Η μελέτη αυτή σκοπό έχει να φέρει στο προσκήνιο τα αρχαία λατομεία της Ερμιόνης. Δεν είναι αρχαιολογική μελέτη, ούτε ορυκτολογική ή λιθοτεχνική. Παρέχει με απλό τρόπο πληροφορίες και τεκμήρια με σκοπό να προσεχθεί αυτό το σπουδαίο κομμάτι της ζωής της αρχαίας πόλης των Ερμιονέων, κυρίως από τους σημερινούς κατοίκους της και τις αρμόδιες υπηρεσίες, να διαφυλαχθεί και αναδειχθεί όπως αρμόζει σε μια από τις ωραιότερες αρχαίες ελληνικές πόλεις.*

**ΒΑΣΙΛΕΙΟΣ Α. ΓΚΑΤΣΟΣ**

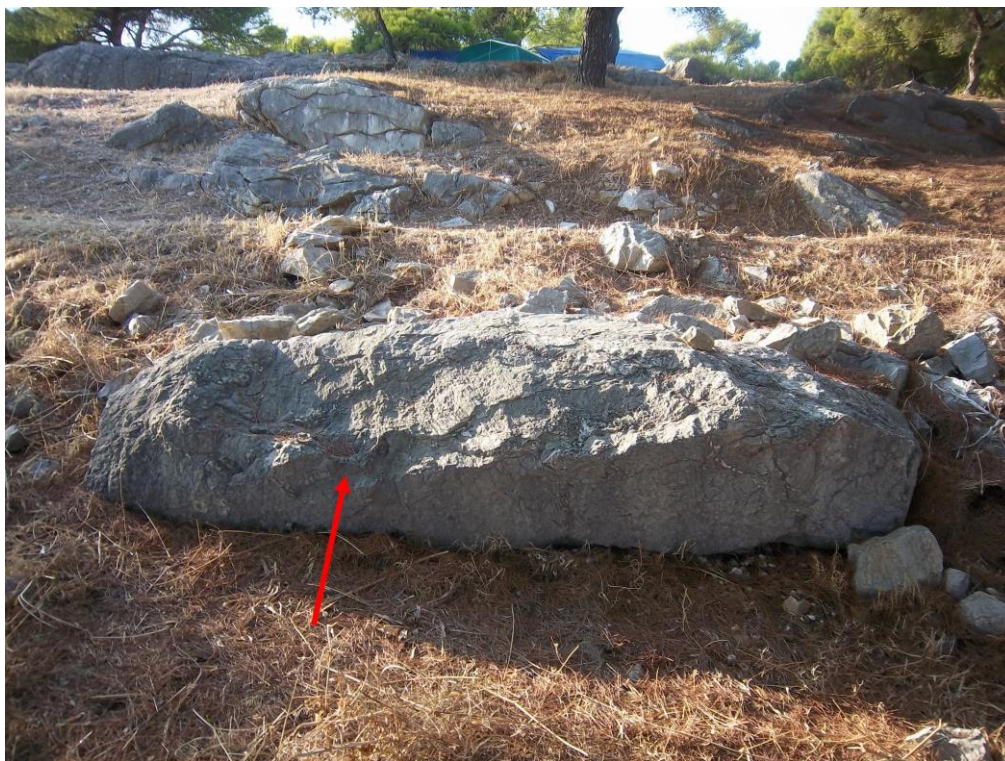
**Εικόνα 39:** Στο βάθος βλέπουμε το λατομείο πάνω από τον νότιο δρόμο. Ένας μεγάλος λίθος έχει πέσει κάτω από τον δρόμο, σπρωγμένος από τη μπουλντόζα κατά τη διάνοιξη του δρόμου. Με καλέμι έχουν σχετικώς λειανθεί ορισμένες πλευρές του, ίσως και η κάτω επιφάνεια. Το βέλος δείχνει ίχνος φωλιάς.

**Εικόνα 40:** Λεπτομέρεια της εικόνας 39. Διακρίνεται η φωλιά που ακολούθησε τον λίθο. Θα πρέπει να ήσαν εν σειρά τουλάχιστον άλλες 4 φωλιές που έμειναν στον βραχισμό, ή εξαλείφθηκαν με το καλέμι κατά την αρχική επεξεργασία του λίθου (ξεχόντρισμα).

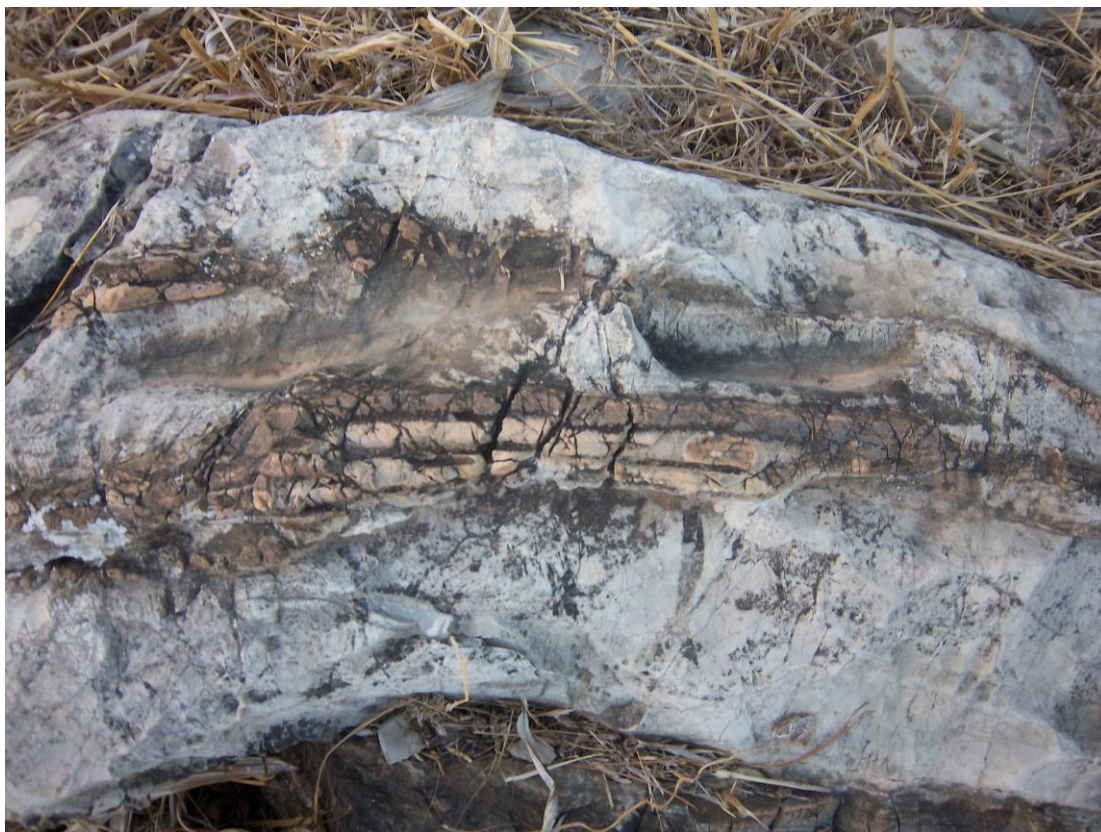
*Εικόνα 41: Ριζιμιά πέτρα απ' όπου έχει αποσπαστεί λίθος με δύο φωλιές, ή περισσότερες που τον ακολούθησαν.*

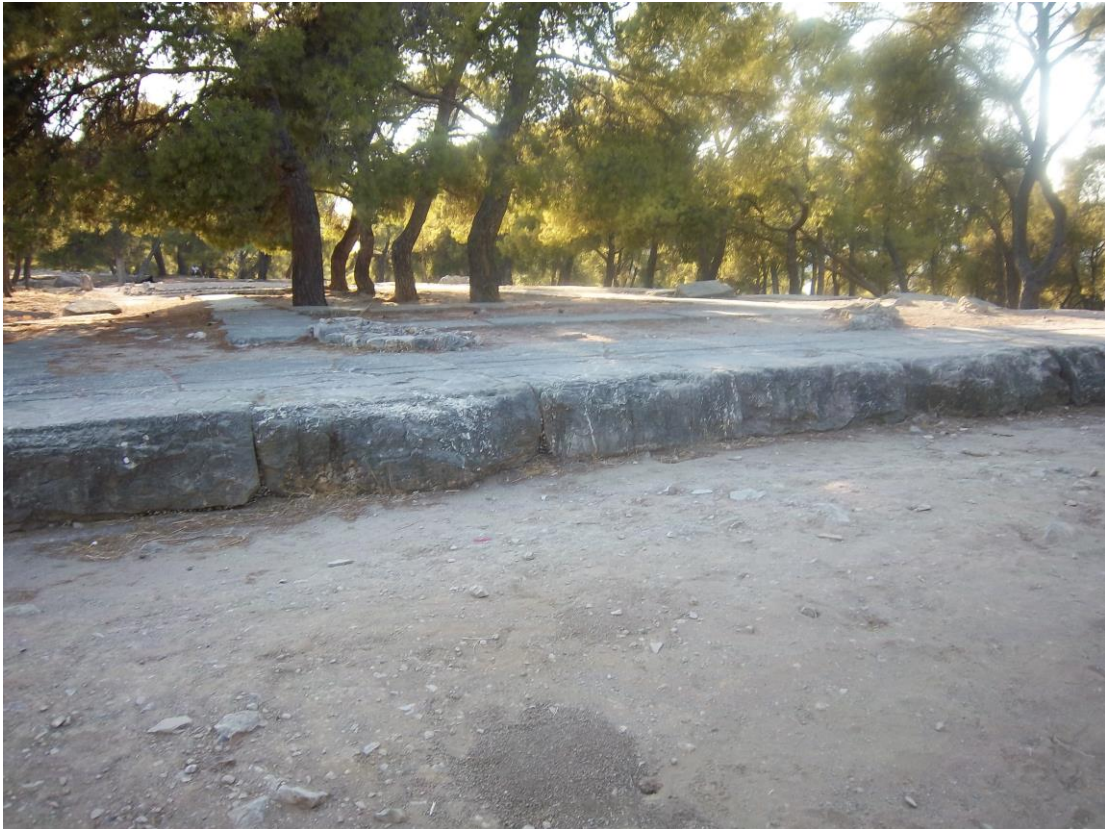
*Εικόνα 42: Η ευθυντηρία του ναού.*

Ο ναός εδράζεται σχεδόν στο σύνολό του επί λειασμένου βραχισμού, ο οποίος δεν αποκλείεται να λειτούργησε συγχρόνως σαν λατομείο, μέχρι να δημιουργηθεί το επίπεδο που θα δεχόταν τη δομή του ναού.

Είναι λογικό να δεχθούμε ότι τα μεγάλα μπλόκια του δαπέδου (ευθυντηρίας) του ναού της Πλατείας (ναός του Ποσειδώνα), όπως και τα υπερκείμενα του κρηπιδώματος που δεν υπάρχουν, προέρχονταν από τα γειτονικά λατομεία που περιγράψαμε. Ο ασβεστόλιθος, κυρίως για το κρηπίδωμα, πρέπει να ήταν πολύ καλής ποιότητας, ώστε να δέχεται το βάρος του ναού χωρίς να υπάρχει περίπτωση να σπάσει λόγω εσωτερικών ρωγμών και ασυνεχειών. Πρέπει σχεδόν όλα τα μπλόκια του να έχουν εξορυχτεί με τη μέθοδο των αυλακίων και των σφηγών. Αν και είναι καλώς επεξεργασμένα διακρίνονται αρκετές φωλιές.

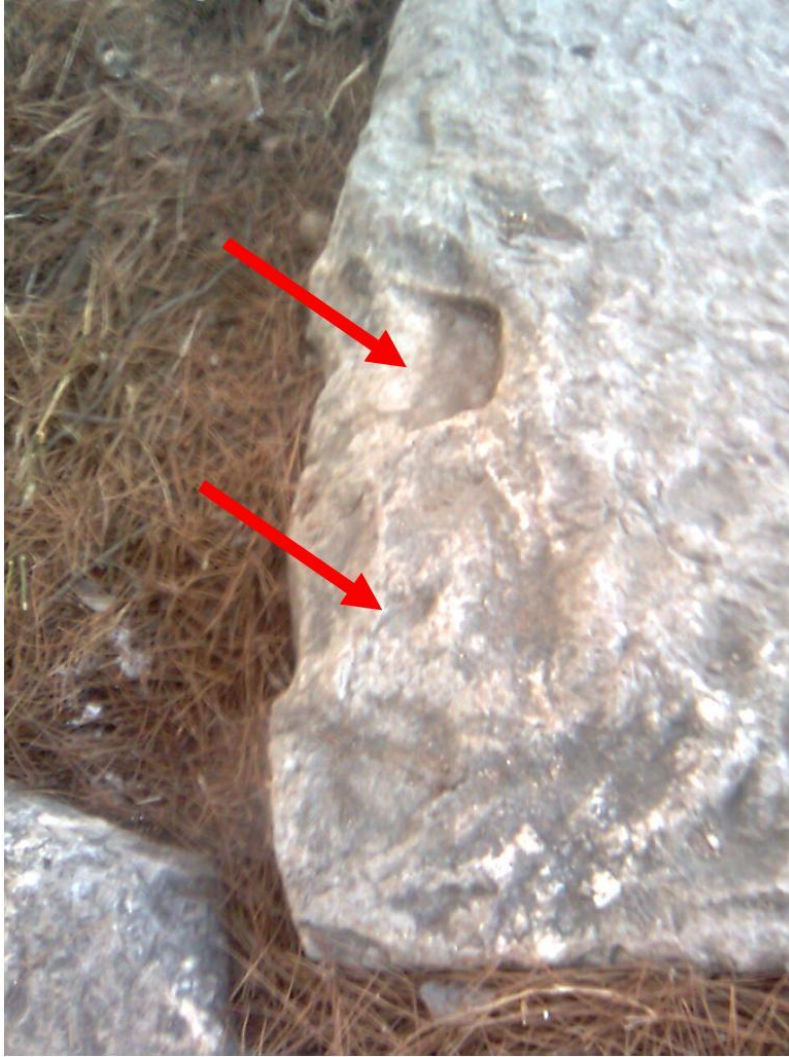
*Εικόνα 43: Τραπεζοειδής μικρή φωλιά σε μπλόκι της ευθυντηρίας του ναού της Πλατείας στη νοτιοανατολική γωνία. Δίπλα του μόλις διακρίνεται ίχνος από δεύτερη φωλιά. Και σε 2-3 εσωτερικούς ογκόλιθους υπάρχουν σειρές με μικρές τραπεζοειδείς φωλιές.*

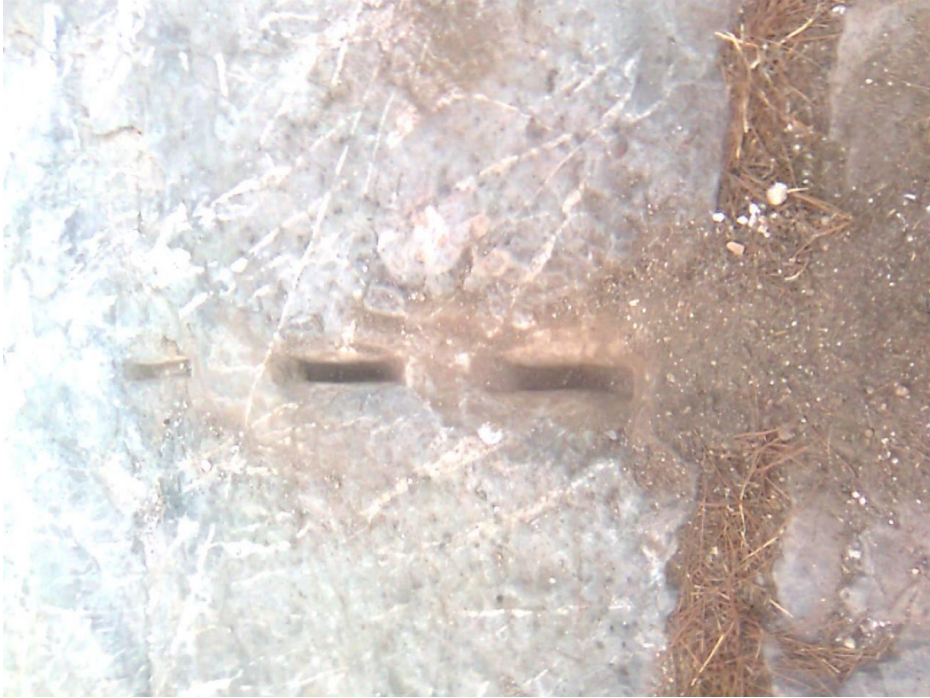
*Εικόνα 44: Κάθετες ρηχές φωλιές σε έσω μπλόκια της ευθυντηρίας, ευθυγραμμισμένες χωρίς χάραξη αυλακιού.*

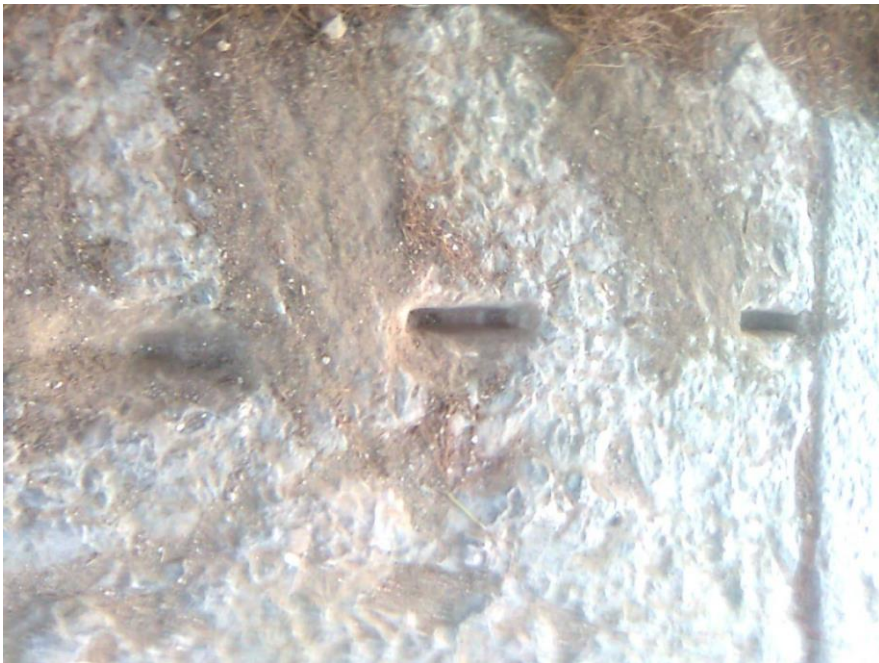
*Εικόνα 45: Κάθετες ρηχές φωλιές σε έσω μπλόκια της ευθυντηρίας, ευθυγραμμισμένες χωρίς χάραξη αυλακιού, παρόμοιες με της εικόνας 44.*

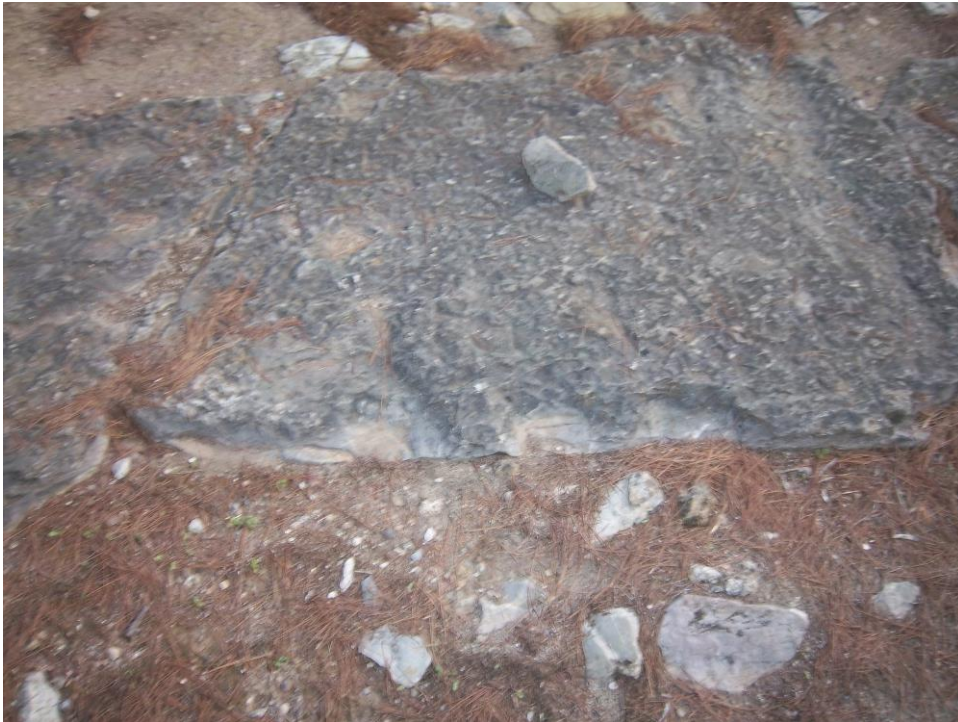
*Εικόνα 45 α: Τρεις φωλιές που απέμειναν στον ογκόλιθο της ευθυντηρίας του ναού κατά την αποκόλλησή του.*

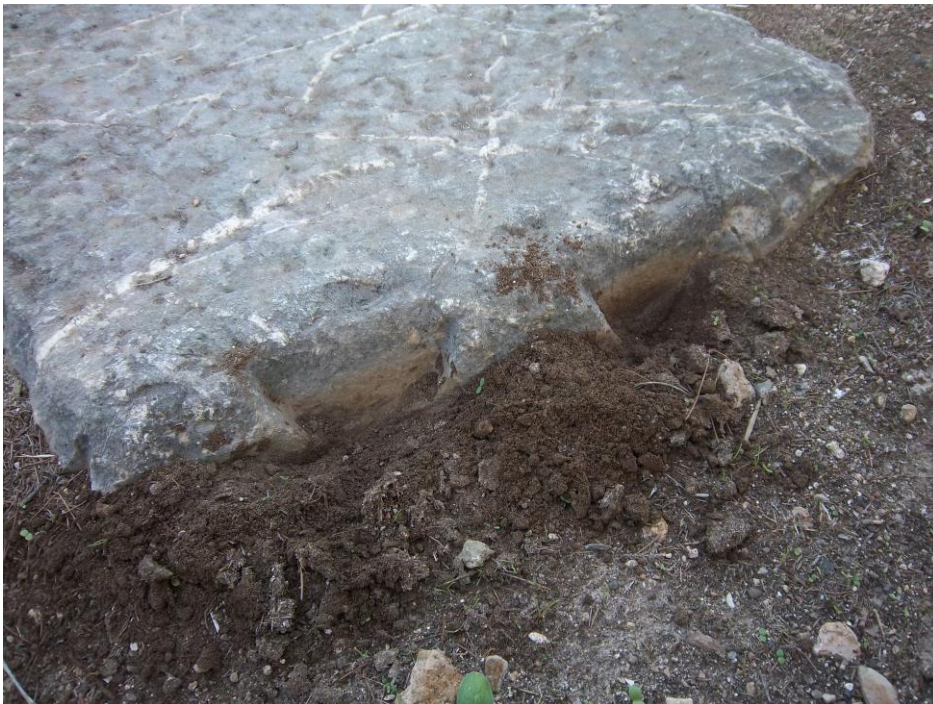
*Εικόνα 45 β : Δύο φωλιές που απέμειναν σε ογκόλιθο της ευθυντηρίας του ναού.*

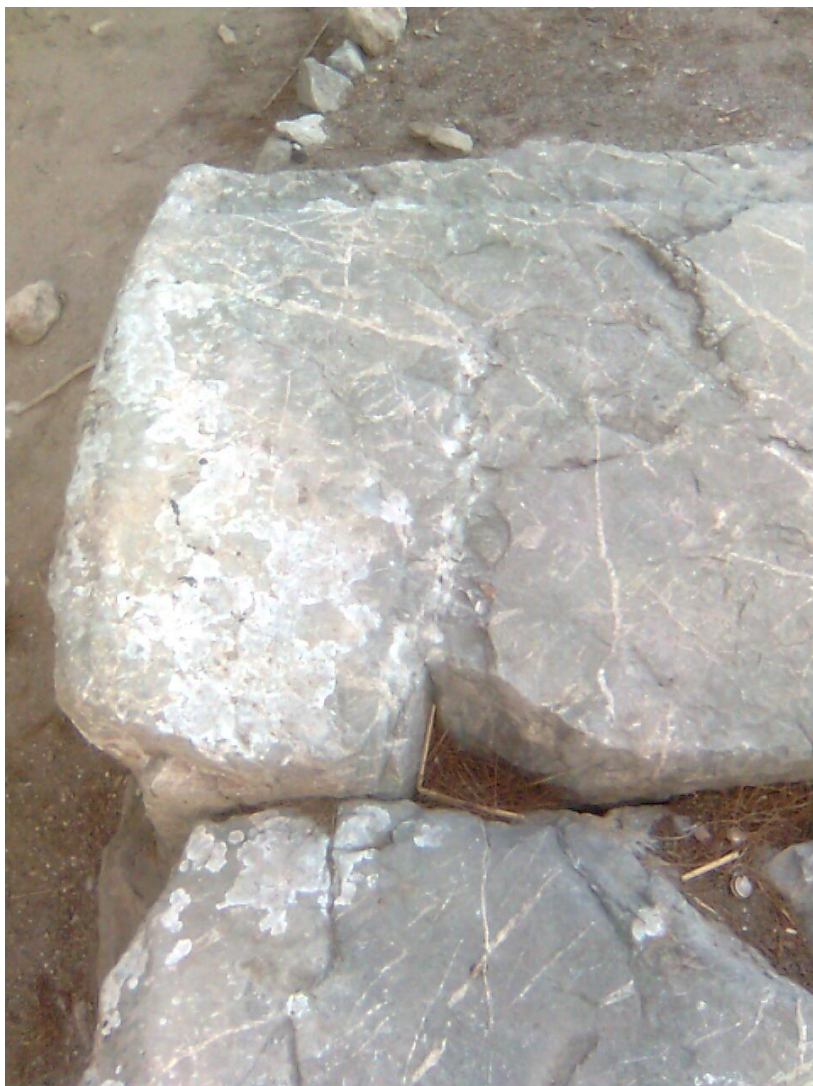
*Εικόνα 46: Χάραξη αυλακιού για αποκοπή μέρους του ογκολίθου. Ένα μικρό κομμάτι στην συναρμογή των λίθων έχει σπάσει και το έχουν απομακρύνει. Οι κρούσεις είναι βίαιες, γιατί σκοπό έχουν την απόσπαση και όχι την κανονική κοπή με φωλιές. Για να κάνει κενό από κάτω ο ογκόλιθος και να σπάξει πιο εύκολα, έχει ανασηκωθεί και έχουν τοποθετηθεί μικρές πέτρες από κάτω για να υπάρχει κενό.*

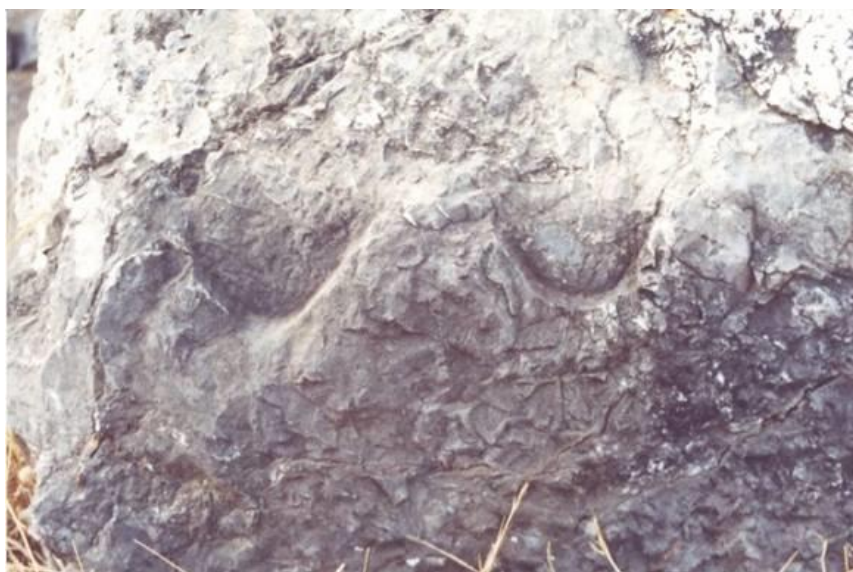
***Εικόνα 47:** Φωλιές σε μπλόκι που είναι εν σειρά με άλλα μπηγμένα μπλόκια στη βορειοδυτική γωνία της ευθυντηρίας του ναού. Και στο διπλανό του μπλόκι, στη μικρή του διάσταση υπάρχει φωλιά.*

Στη βορειοδυτική γωνία της ευθυντηρίας, δεξιά στο δρομάκι που περνά από τον ναό, υπάρχει μία σειρά λίθων μπηγμένων κάθετα στο έδαφος. Σε έναν από αυτούς (εικόνα 47) διακρίνονται δύο φωλιές.

Φαίνεται η κυκλικότητα που με μεγάλη προσοχή έδωσε ο λατόμος στις φωλιές, ώστε να μη σπάσει ο λίθος σε κάθετη προς τις μεγάλες πλευρές διεύθυνση. Αντίθετα οι κάθετες πλευρές συναντούν τον κύκλο σε ορθή γωνία.

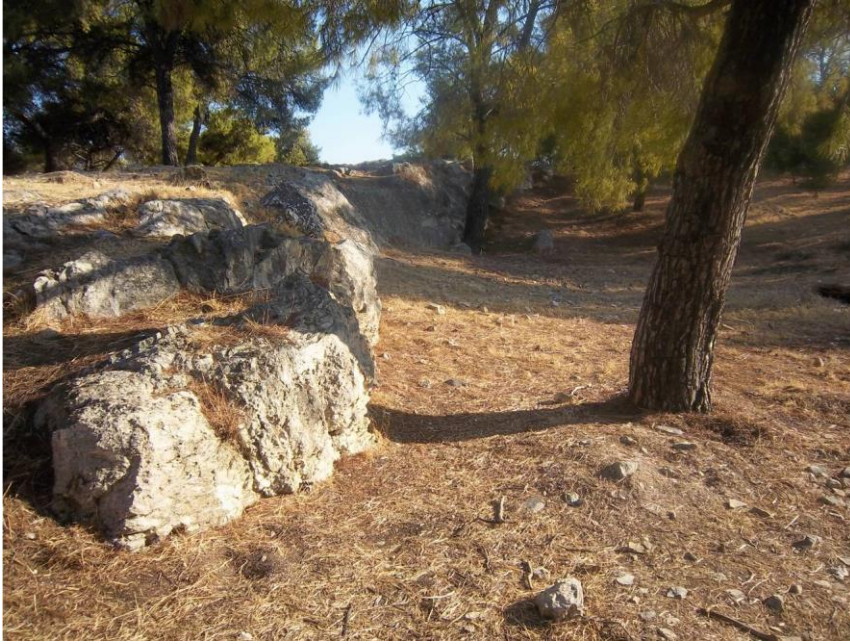
*Εικόνα 48: Ο κάθετος ασβεστολιθικός βραχισμός και το μεγάλο βαθούλωμα δεξιά του. Μπροστά, σχεδόν επί του δρόμου που οδηγεί στην Πλατεία, λατυποπαγές πόρινο μπλόκι με μετωπική σχεδόν κάθετη επιφάνεια.*

Αυτή η θέση είναι ένα μεγάλο χαρακτηριστικό βαθούλωμα, μισομπαζωμένο, που τελειώνει σε κάθετο βραχισμό με διεύθυνση από βοριά προς νοτιά (εικόνες 48 και 50). Το συναντάμε δεξιά καθώς πάμε προς τον ναό της Πλατείας. Σε όλο το μήκος του κάθετου μετώπου υπάρχει λατυποπαγές πέτρωμα και πωρόλιθος, ενώ αμέσως μετά ακολουθεί πέτρωμα ασβεστολιθικό, που με τη σειρά του είναι ό,τι απέμεινε από αρχαίο λατομείο ασβεστολίθου. Υπάρχει μόνο μία φωλιά σε έναν ασβεστολιθικό βράχο.

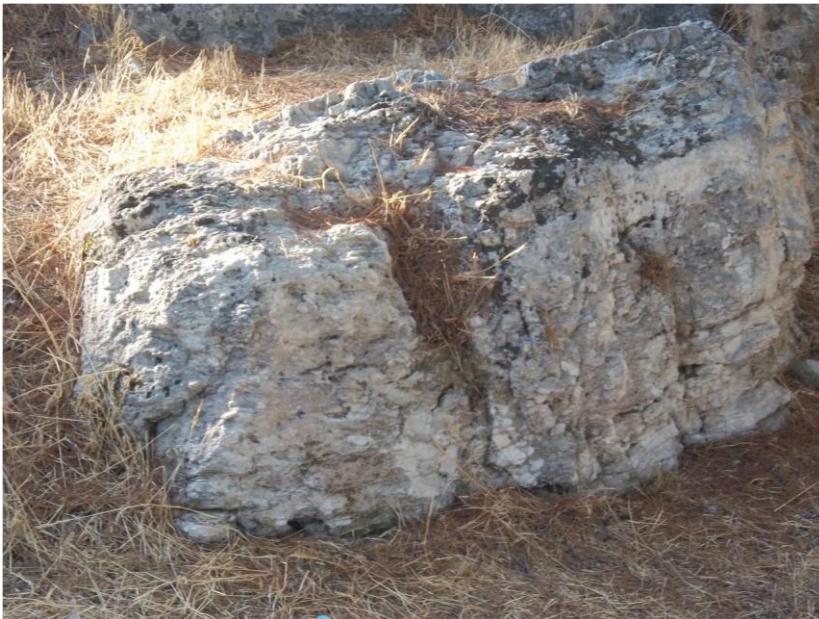
*Εικόνα 49: Λεπτομέρεια της εικόνας 48.*

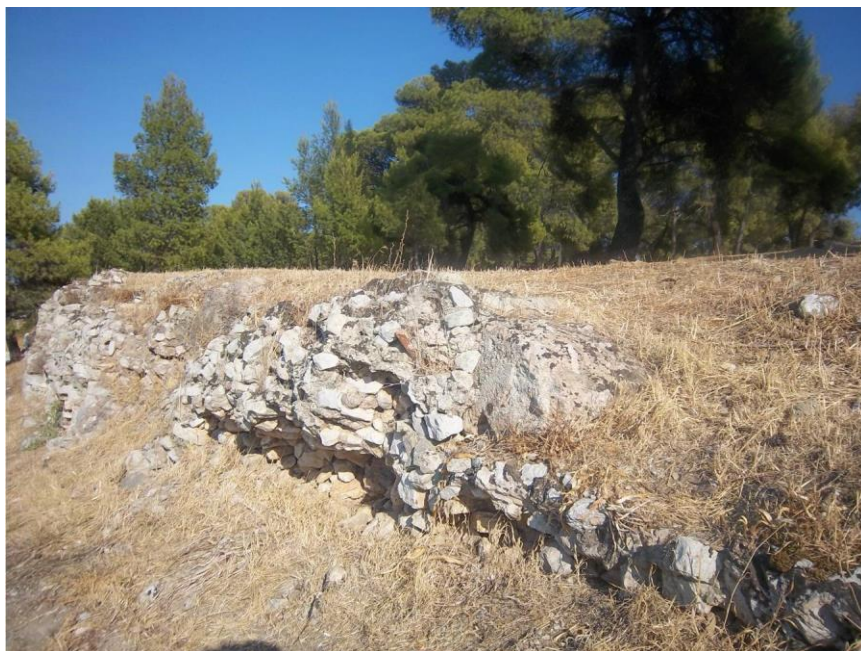
*Εικόνα 50: Εδώ καταλήγει το βαθούλωμα και από πάνω αρχίζει ασβεστόλιθος. Φαίνεται ότι πήραν τον λατυποπαγή πωρόλιθο μέχρι εξαντλήσεώς του, σημάδι ότι ήταν καλής ποιότητας. Πιθανότατα από εδώ να προέρχεται το υλικό για την κατασκευή των κιόνων του ναού της Πλατείας.*

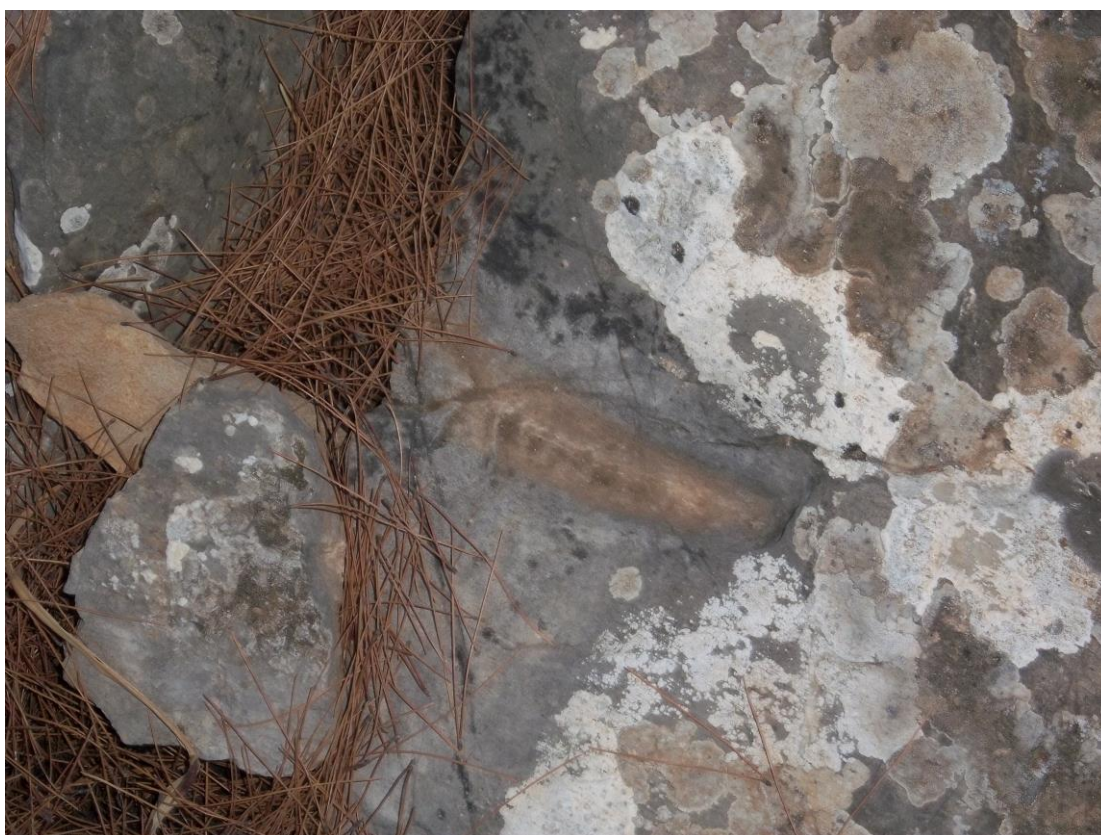
*Εικόνα 51: Η μοναδική φωλιά σε ασβεστολιθικό βράχο πάνω από το βαθούλωμα – λατομείο λατυποπαγούς πωρόλιθου.*

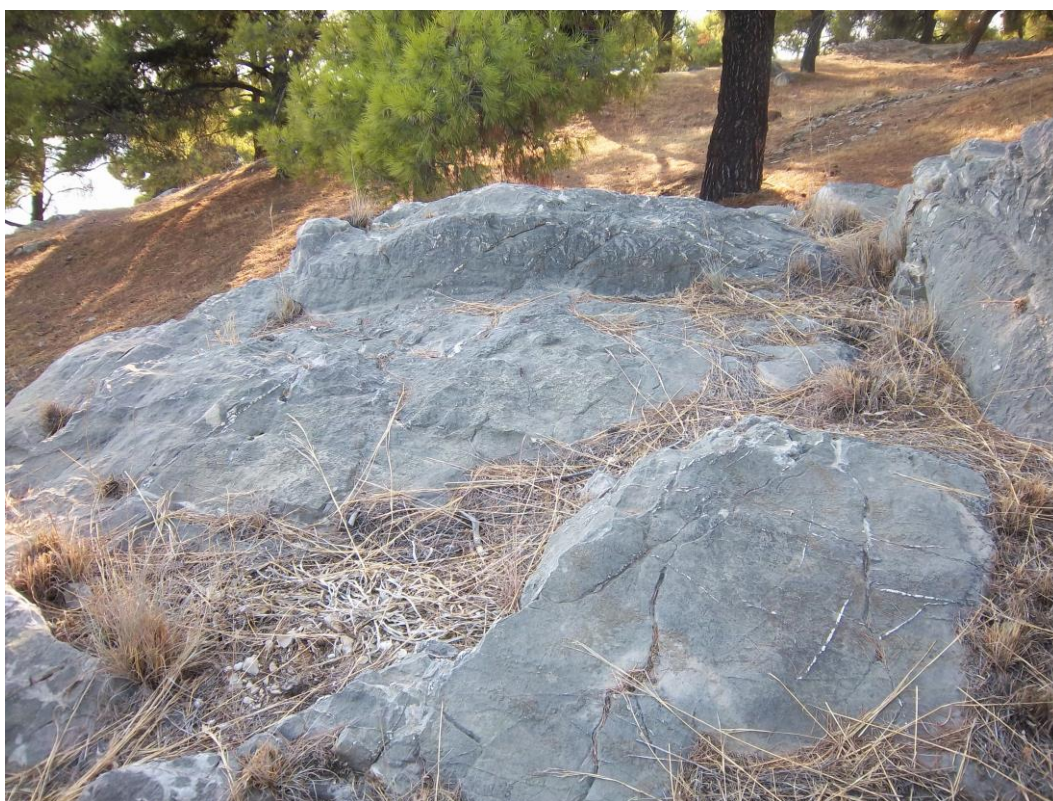
*Εικόνα 52: Τα ίχνη αυλάκων είναι σαφέστατα .Στο βάθος με οριζόντιες φωλιές θα μπορούσαν να αποσπάσουν τον μακρόστενο ογκόλιθο.*

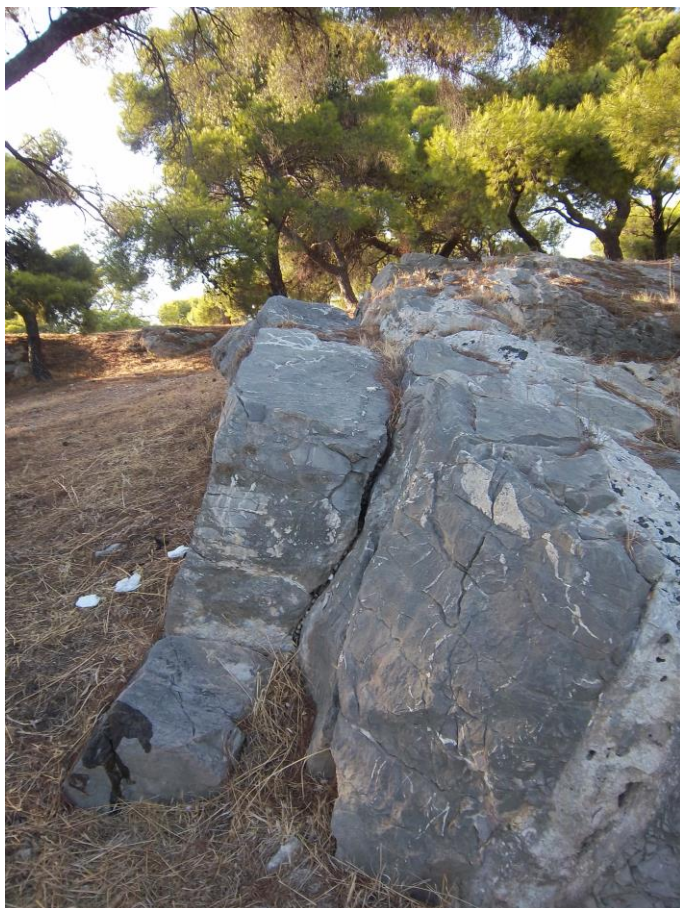
*Εικόνα 53: Ο βραχισμός έχει ρωγμές και η αποκόλληση μεγάλων λίθων είναι εύκολη με λοστάρια και σιδερένιες σφήνες. Μόλις η ρωγμή διευρυνόταν, έρριχναν μέσα πέτρες για να κρατηθεί ανοικτή. Με λοστάρια διέδρυναν τη ρωγμή και έρριχναν μεγαλύτερες πέτρες, μέχρι ο λίθος να πέσει στο έδαφος, όπου και τον τεμάχιζαν, ή τον κατεργάζονταν, αν ήταν όλος συνεκτικός. Αριστερά του βράχου διακρίνεται μέρος του βαθουλώματος, απ' όπου έχει εξορυχτεί ασβεστόλιθος ή λατυποπαγής πωρόλιθος.*

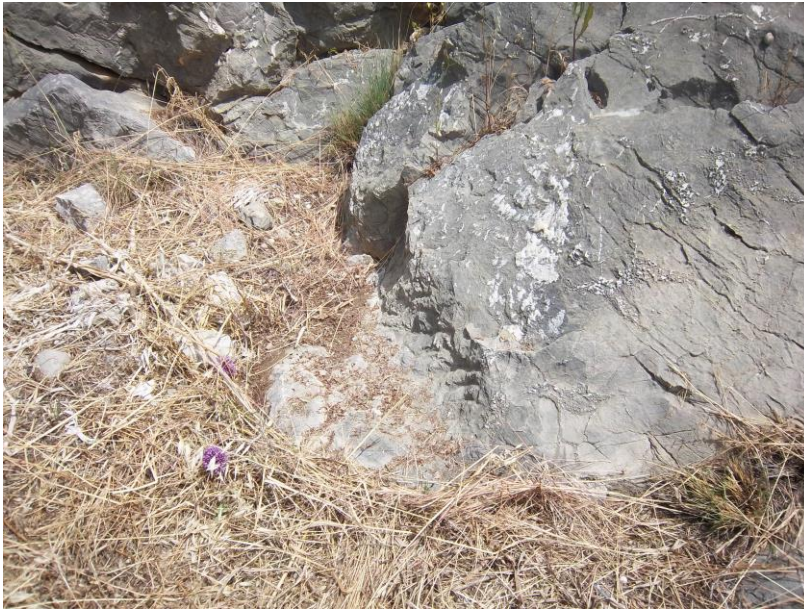
*Εικόνα 54: Στο μέσο της φωτογραφίας διακρίνεται κατεργασία του βραχισμού με καλέμι, απομεινάρια και αυτή της μεθόδου με αυλάκια.*

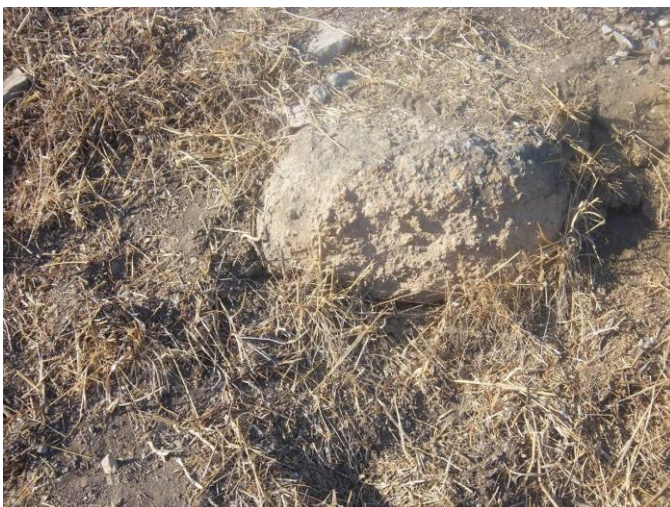
*Εικόνα 55: Πωρόλιθος λίγο μετά τη νότια είσοδο στο Μπίστι.*

Στις εικόνες 55 και 56 βλέπουμε, ενδεικτικά, λατυποπαγή - πόρινα μπλόκια που υπάρχουν στο Μπίστι. Υπάρχουν πολλά βέβαια, όπως τα λατυποπαγή μπλόκια που επιστρώνουν το ανατολικό μέρος του σηκού του ναού της Πλατείας, τα ενσωματωμένα στο δυτικό ενετικό τείχος, μεταξύ βόρειου τετράγωνου πύργου και Αγίου Νικολάου και τα διάσπαρτα στην κατωφέρεια, βόρεια του ναού της Πλατείας.

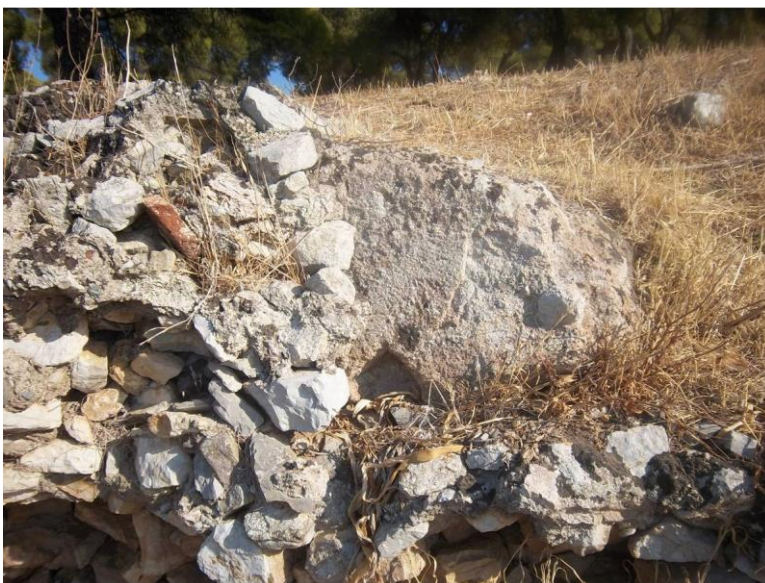
*Εικόνα 57: Ένας σπόνδυλος ενσωματωμένος στο βορινό τείχος, κοντά στο πρώτο παγκάκι του Μπιστιού. Στο κέντρο του διακρίνεται η τετράγωνη οπή όπου προσαρμόζεται το εμπόλιο.*

Στις εικόνες 57, 58, 58α, και 59 βλέπουμε πολύ μεγάλους σπονδύλους δορικών κιόνων του ναού της Πλατείας, από το ίδιο λατυποπαγές πέτρωμα.

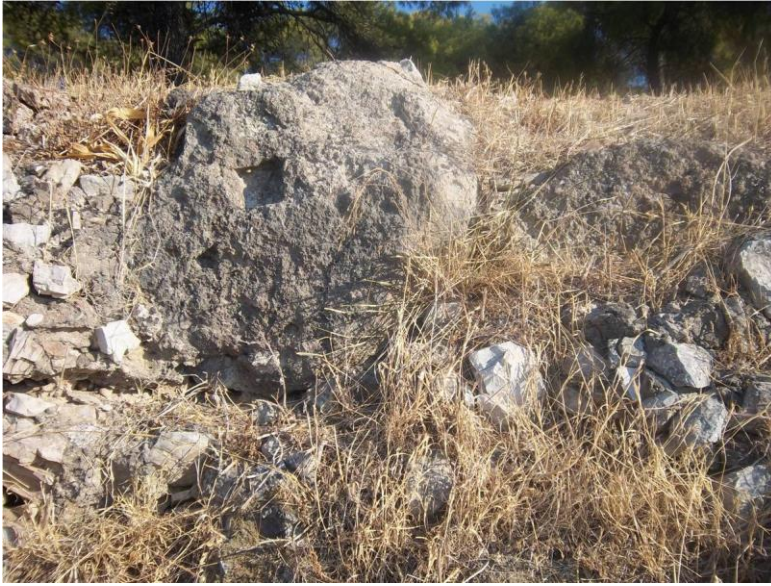
*Εικόνα 58: Δύο σπόνδυλοι κιόνων στη σειρά. Διακρίνεται η τετράγωνη οπή που δέχεται το εμπόλιο.*

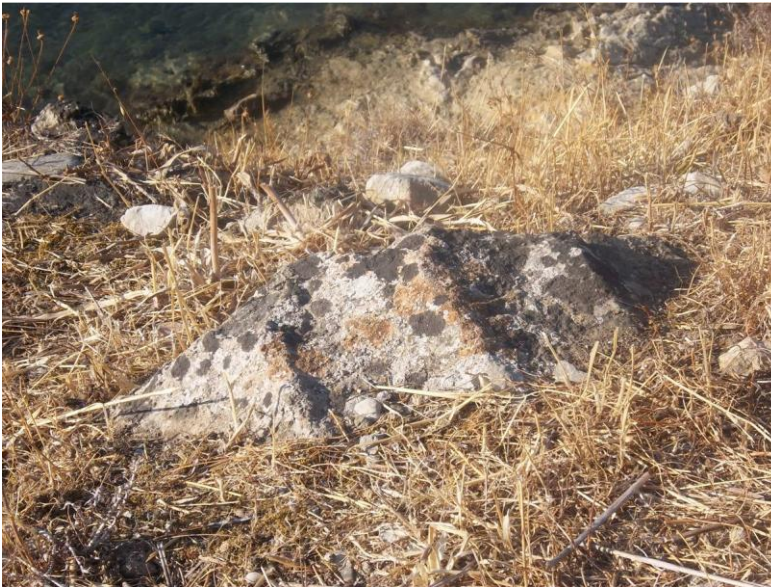
*Εικόνα 58α: Άκρη σπονδύλου όπου φαίνονται οι αυλακώσεις του. Δωρικού ρυθμού. Προφανώς το θαμμένο τμήμα του βρίσκεται σε αρίστη κατάσταση, θα διατηρεί το επίχρισμά του, ώστε να έχει λεία επιφάνεια, ίσως και ίχνη χρώματος.*

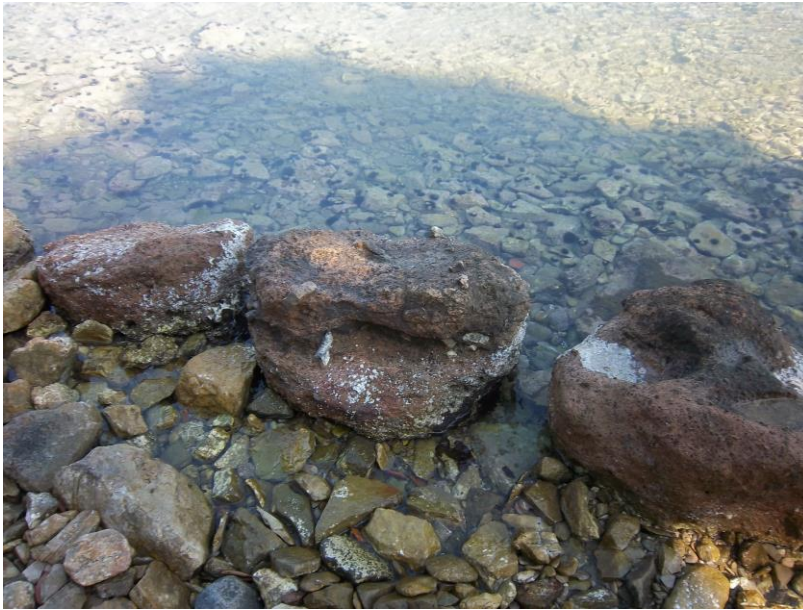
*Εικόνα 59: Τρεις σπόνδυλοι κίωνων από λατυποπαγή πωρόλιθο διαβρωμένοι από τα κύματα, στη βορινή είσοδο του Μπιστιού.*

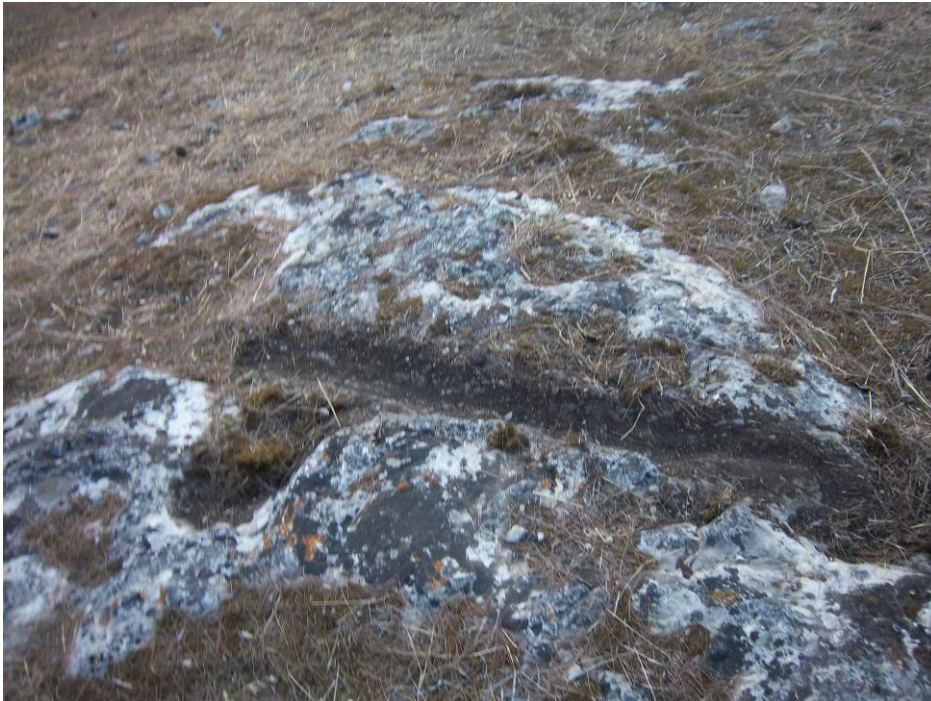
*Εικόνα 59β: Βόρεια του ναού του Μπιστιού, βραχισμός όπου έχει ανοιχτεί αυλάκι, μάλλον για το σπάσιμό του με φωλιές.*

Το πευκόφυτο σήμερα Μπίστι είναι λοιπόν ένα τεράστιο λατομείο ασβεστόλιθου και λατυποπαγούς πετρώματος - πωρόλιθου. Ακόμη και η ακτή από τον Άγιο Γιάννη μέχρι το Φανάρι είναι λατομείο και μάλιστα σε πολλά σημεία πλακοειδούς ασβεστολίθου. Σε πολλά σημεία, όπως βόρεια του ναού της Πλατείας, το έδαφος φαίνεται ομαλό. Αλλά και εκεί σε βραχισμούς που μόλις εξέχουν, υπάρχουν αυλάκια που μάλλον είναι αρχή για την απόσπαση ογκολίθων με φωλιές (εικόνα 59β).

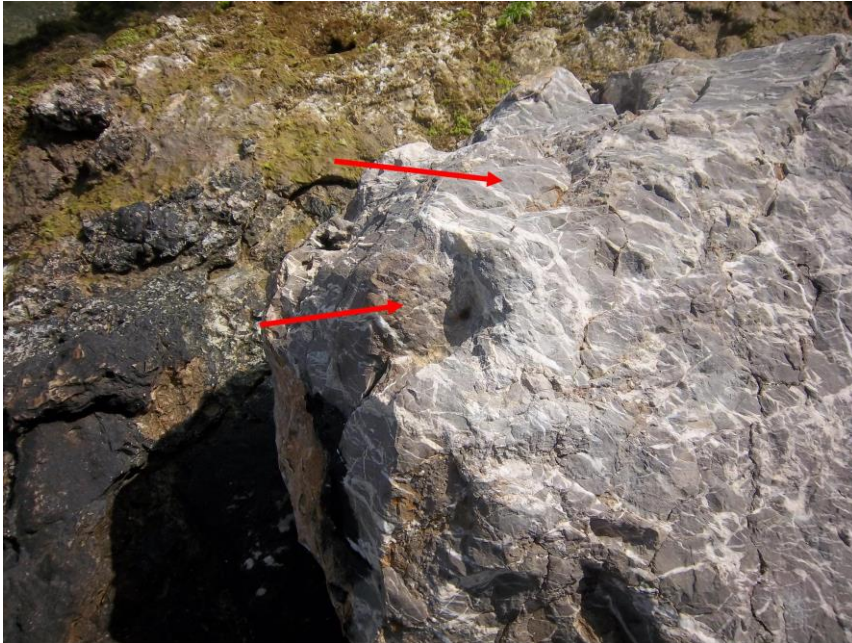
*Εικόνα 60: Σε ελεύθερη πέτρα δύο ημικυκλικές φωλιές.*

Ο βραχισμός ήταν μεγαλύτερος, αλλά τη δεκαετία του 1960 που κτίστηκαν από πάνω του σπίτια, οι κτίστες έβαλαν φουρνέλα, τα ίχνη των οποίων φαίνονται σήμερα, για να πάρουν πέτρες. Έτσι καταστράφηκε μεγάλο μέρος του λατομείου. Όμως ακόμη σώζονται φωλιές που μαρτυρούν αρχαία λατόμηση καλής ποιότητας ασβεστολίθου (εικόνες 60, 61, 62).

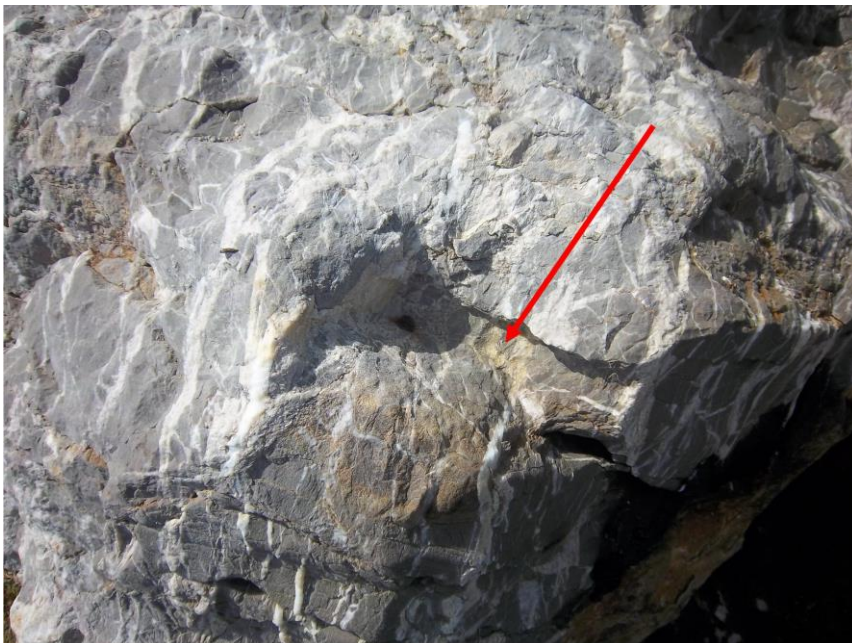
*Εικόνα 61: Μεγάλη τραπεζοειδής φωλιά στον βραχισμό.*

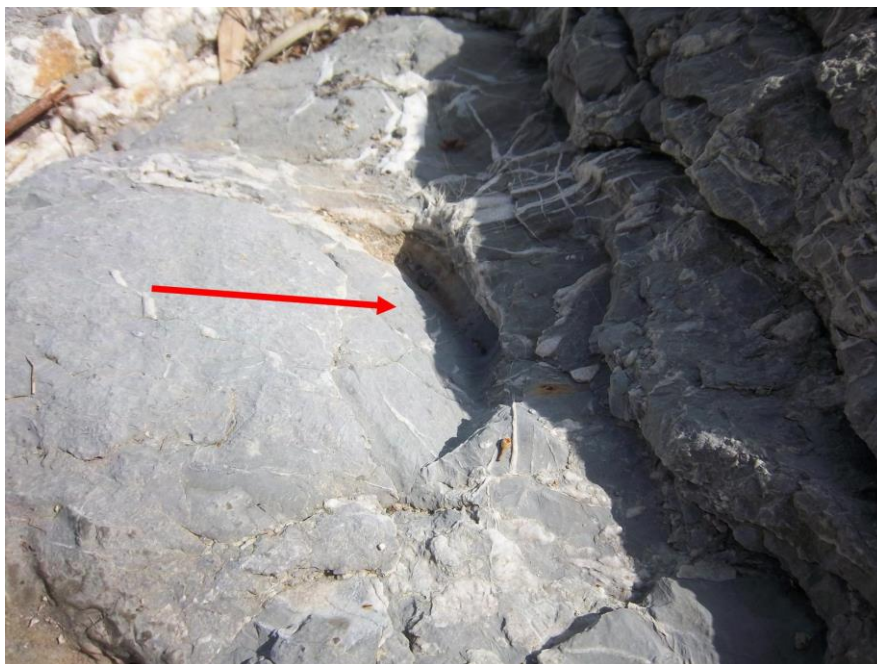
*Εικόνα 62: Μεγάλη ημικυκλική φωλιά στον βραχισμό.*

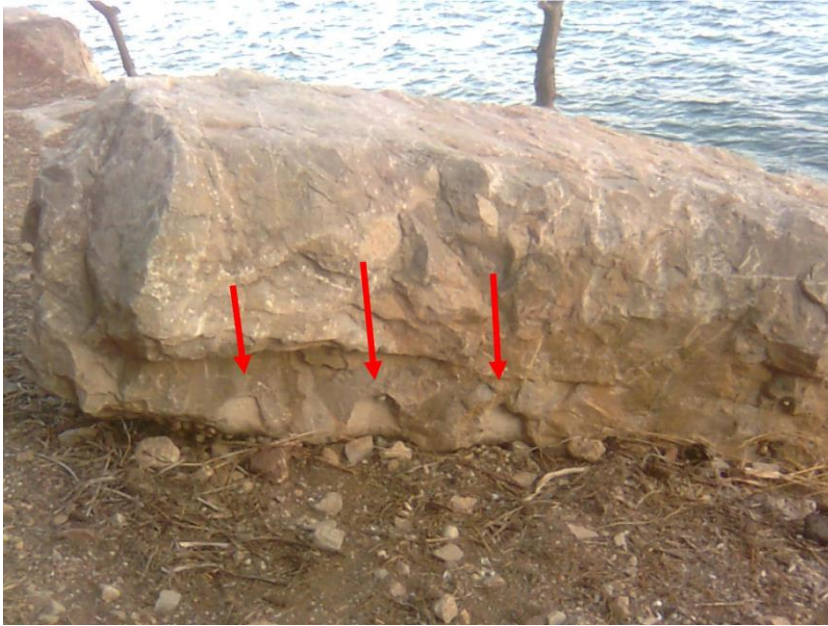
*Εικόνα 63: Ο ογκόλιθος στο Κουλούρι. Φέρει στο κάτω μέρος 3 άριστα διατηρημένες φωλιές. Πρέπει να υπήρχαν εν σειρά τουλάχιστον άλλες τρεις οι οποίες παρέμειναν στον βραχισμό. Εδώ βλέπουμε πόσο περίεργα αποσπάται ο ογκόλιθος σύμφωνα με τα «νερά» του. Σπάζει όμως στη γραμμή που του υπαγορεύει το αυλάκι και η σειρά των φωλιών.*

Κατά τη διάνοιξη του δρόμου ένας ογκόλιθος κατρακύλησε και στάθηκε στο χείλος του βραχισμού στο Κουλούρι (εικόνα 63). Φέρει 3 φωλιές.

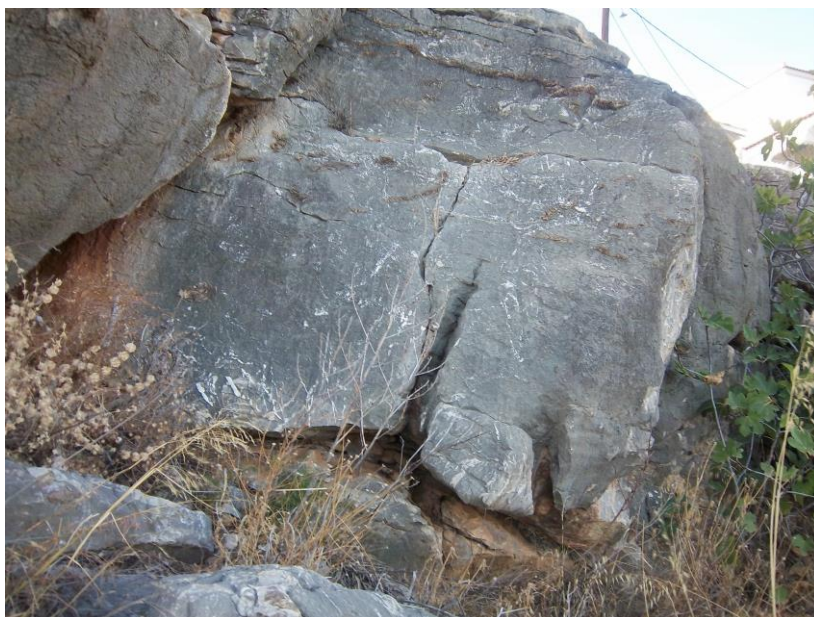
*Εικόνα 67: Ο βραχισμός έχει μεγάλες ρωγμές και ως εκ τούτου είναι εύκολη η απόσπαση μεγάλων λίθων, ακόμη και πάνω από 20 τόνους, τους οποίους μετά τεμάχιζαν στις επιθυμητές διαστάσεις με φωλιές και ξύλινες σφήνες.*

Στην εικόνα 67 βλέπουμε την πλευρά του Βράχου του Γκουριμέσι που

βλέπει δυτικά. Το ίδιο απότομη είναι και η πίσω του πλευρά, ενώ η επιφάνεια δείχνει ότι έχουν αποκολληθεί βράχια, άρα ο Βράχος είχε προφανώς και δεύτερη στρώση μεγάλων λίθων.

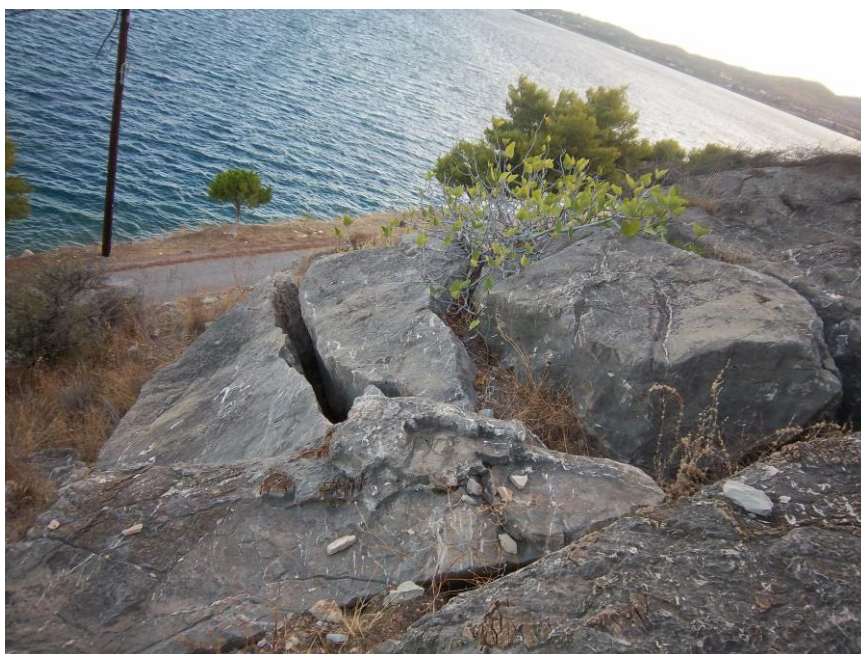
*Εικόνα 68: Η πάνω επιφάνεια του βραχισμού, απ' όπου έχουν επίσης αποσπαστεί μεγάλοι όγκοι. Παράδειγμα απόσπασης μεγάλων όγκων καλού ασβεστόλιθου με εκμετάλλευση των ρωγμών του.*

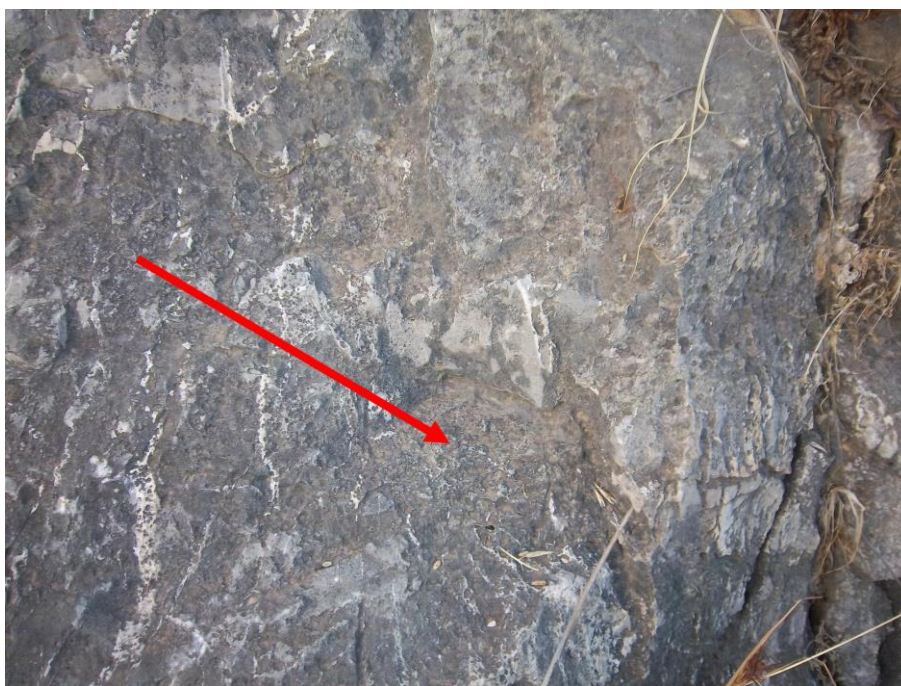
*Εικόνα 69: Η μοναδική φωλιά που εντοπίστηκε στον βραχισμό. Αυτό συμβαίνει και στους άλλους 4 μεγάλους βραχισμούς της χερσονήσου, του Σκλαβούνου, του Αραπάκη, του Βλαχοδημήτρη, και στο Κουλούρι. Από αυτούς αποσπούσαν τεράστιους λίθους, ακολουθώντας τις ρωγμές και μετά τους έκοβαν σε μικρότερα κομμάτια.*

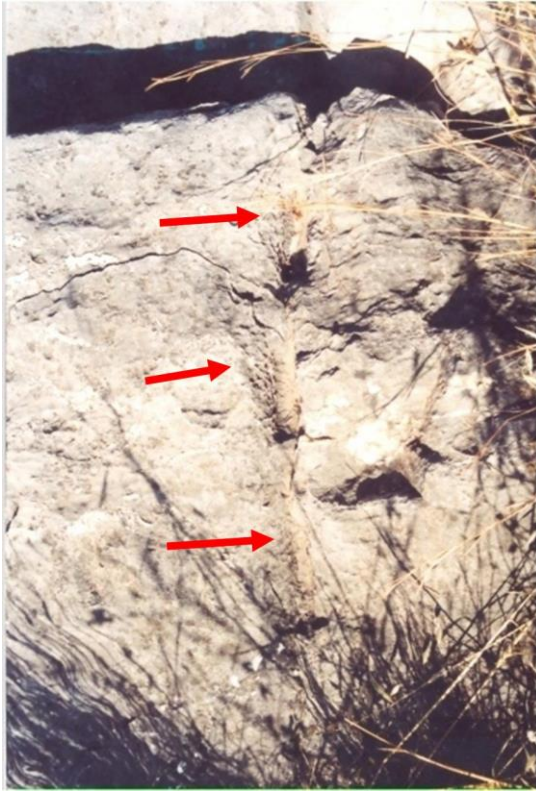
*Εικόνα 71: Άλλο ένα κάθετο και λίγο πλαγιαστό αυλάκι με μεγάλες φωλιές για να σπάσει ο τεράστιος βράχος, χωρίς όμως αποτέλεσμα ή χωρίς να χρησιμοποιηθούν ποτέ ξύλινες σφήνες.*

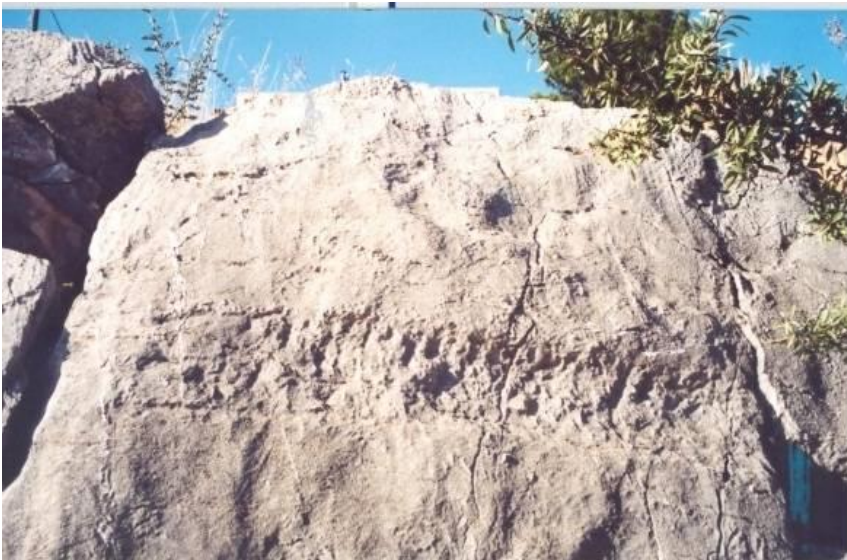
*Εικόνα 72: Ο λατόμος έχει σημειώσει με σκάλισμα την οριζόντια θέση όπου θα φτιαχτεί το αυλάκι με τις φωλιές, για να αποκοπεί το άνω μέρος του τεράστιου βράχου. Η εργασία όμως δεν συνεχίστηκε, όπως και στο βράχο κοντά στον Μύλο του Μπιστιού.*

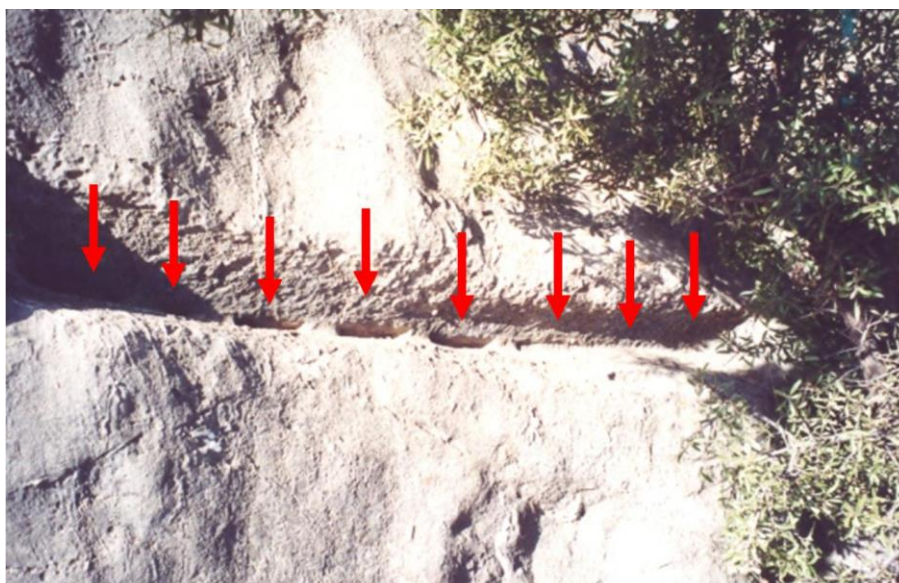
*Εικόνα 73: Αυλάκι οριζόντιο με 8 φωλιές για να αποκοπεί το πάνω μέρος του βράχου, που όμως δεν αποκόπηκε.*
