# ΤΑ ΑΡΧΑΙΑ ΛΑΤΟΜΕΙΑ ΤΗΣ ΕΡΜΙΟΝΗΣ Η ΧΡΗΣΗ ΚΑΙ Η ΙΣΤΟΡΙΑ ΤΩΝ ΛΙΘΩΝ ΤΟΥΣ

*Η μελέτη αυτή σκοπό έχει να φέρει στο προσκήνιο τα αρχαία λατομεία της Ερμιόνης. Δεν είναι αρχαιολογική μελέτη, ούτε ορυκτολογική ή λιθοτεχνική. Παρέχει με απλό τρόπο πληροφορίες και τεκμήρια με σκοπό να προσεχθεί αυτό το σπουδαίο κομμάτι της ζωής της αρχαίας πόλης των Ερμιονέων, κυρίως από τους σημερινούς κατοίκους της και τις αρμόδιες υπηρεσίες, να διαφυλαχθεί και αναδειχθεί όπως αρμόζει σε μια από τις ωραιότερες αρχαίες ελληνικές πόλεις.*

**ΒΑΣΙΛΕΙΟΣ Α. ΓΚΑΤΣΟΣ**

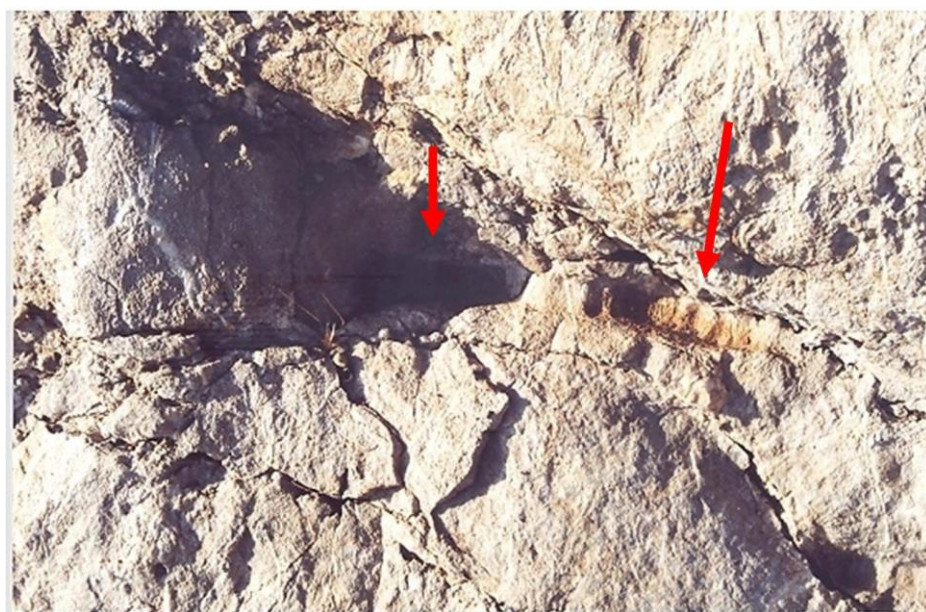
*Εικόνα 74 : Δύο φωλιές και γύρω τους θρυμματισμένος ο βράχος.*

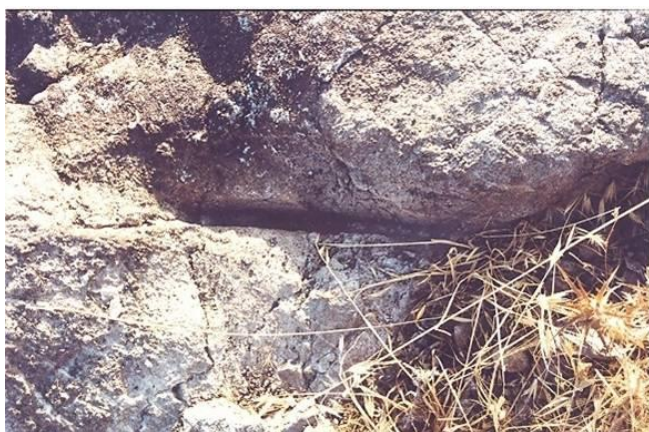
**Εικόνα 75:** Πολύ μεγάλη φωλιά. Πιθανόν οι υπόλοιπες να ακολούθησαν το αποσπασθέν τμήμα. Φαίνεται να είναι η τελευταία της σειράς.

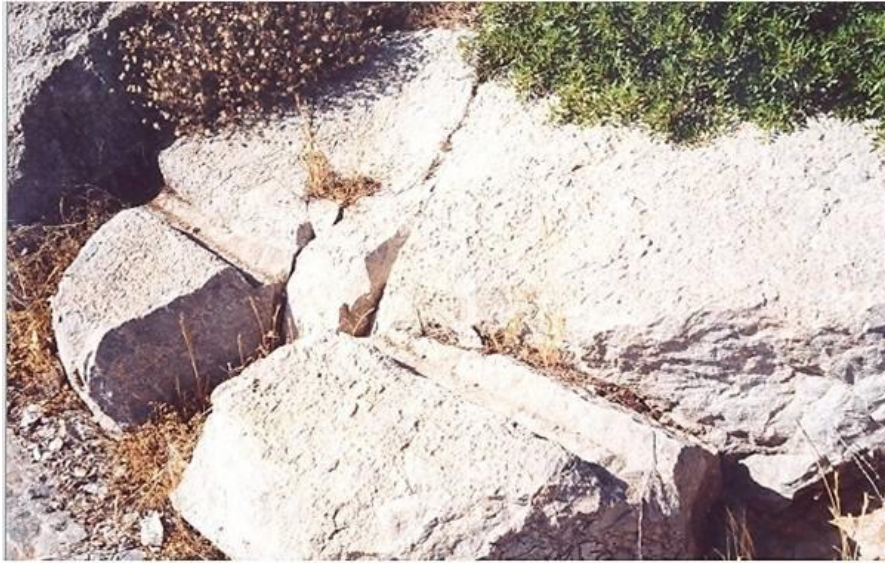
***Εικόνα 77: Αυλάκι στο παραθαλάσσιο λατομείο στους πρόποδες του Κροθιού. Τα ραγίσματα και η αποκοπή μικρών λίθων είναι αποτέλεσμα των φουρνέλων.***

Σχεδόν στην αρχή του μονοπατιού που οδηγεί στη γλύφα σε έναν ασβεστόλιθο πολύ καλής ποιότητας, υπάρχει αυλάκι μισοτελειωμένο (εικόνα 77). Τα σπασίματα και η αφαίρεση ενός κομματιού είναι νεότερα. Έγιναν από τα φουρνέλα που έβαλαν κατά τη δεκαετία του 1960 για να διευρύνουν το μονοπάτι που πήγαινε στη γλύφα, η οποία ήταν σε μεγάλη χρήση. Όπως φαίνεται στη λεπτομέρεια της εικόνας 78, το αυλάκι είναι φαρδύ και κατεβαίνοντας προς τα κάτω, ο λατόμος φροντίζει να λαξεύει τις κάθετες επιφάνειες. Βαθαίνει ένα αυλάκι στο μέσο, μετά βαθαίνει τα δύο ακραία αυλάκια σύρριζα στις πλευρές, φροντίζοντας συγχρόνως για την επεξεργασία τους και στη συνέχεια αποσπά γρήγορα και με ασφάλεια το υλικό που εξέχει μεταξύ των αυλάκων.

Δεν πρόκειται για το κλασικό αυλάκι που συγκλίνουν οι πλευρές του προς τα κάτω, για να σχηματίσουν τη γραμμή, όπου θα κατασκευαστούν εν σειρά φωλιές.

Όλα δείχνουν ότι εδώ χρησιμοποιείται η μέθοδος του περιμετρικού αυλακιού, για να αποκοπεί ένα μακρόστενο μέρος βράχου, του οποίου οι άλλες τρεις πλευρές είναι ελεύθερες. Μάλιστα συγχρόνως επεξεργάζονται με τέχνη τις δύο πλευρές, ώστε να είναι λείες και κάθετες. Είναι το μοναδικό ίχνος λατόμησης στην παραλιακή ζώνη, αλλά μπορεί να υπάρχουν και άλλα βυθισμένα στη λάσπη.

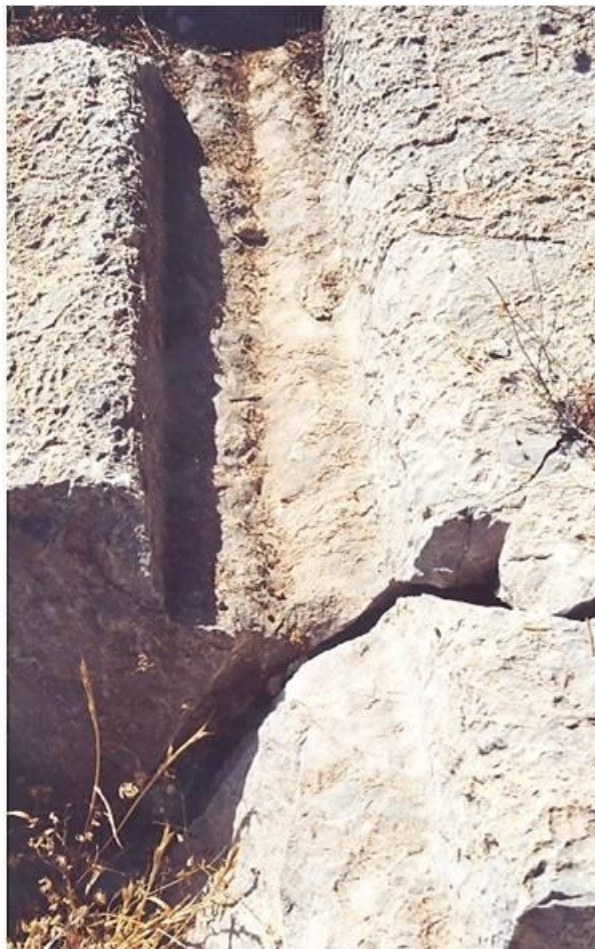
***Εικόνα 78: Λεπτομέρεια του αυλακιού της εικόνας 77. Διαφέρει από τα συνήθη της μεθόδου των ξύλινων σφηνών. Δείχνει σαφέστατα την τεχνική δημιουργίας του.***

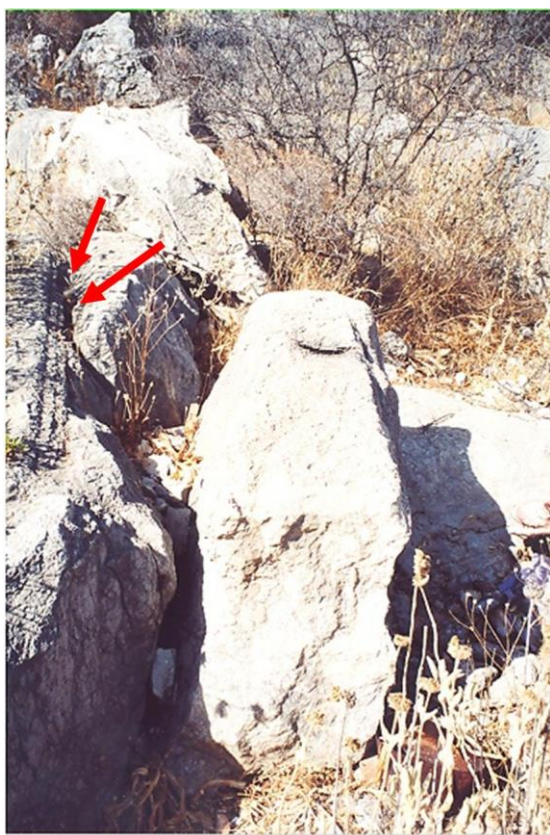
*Εικόνα 79: Λατομείο πίσω από τον Άγιο Μηνά. Με ένα μεγάλο αυλάκι και σφήνες αποκόπηκε ο ογκόλιθος.*

Στην εικόνα 79 βλέπουμε το μέτωπο απόσπασης, όχι όμως με μεγάλη επιτυχία, αφού οι δύο φωλιές που δείχνουν τα βέλη έσπασαν τον βράχο, αλλά αυτός έσπασε πιο μπροστά και έτσι δεν είχε το μήκος που είχε υπολογίσει ο λατόμος.

Με λοστάρια άρχισαν να τον μετακινούν από τη θέση του και, για να μην επιστρέφει πίσω λόγω βάρους, έριχναν πέτρες στο κενό για να τον κρατήσουν στη θέση που ήθελαν, μια πρακτική που χρησιμοποιείται ακόμη και σήμερα. Ο ογκόλιθος στην μπροστινή του μεγάλη επιφάνεια φέρει ίχνη φωλιών από την απόσπαση του μπροστινού του μπλοκιού που δεν βρίσκεται στον χώρο. Έτσι γίνεται κατανοητό ότι οι φωλιές ταξιδεύουν με τους λίθους που αποσπώνται, και τελικά σε ένα μεγάλο λατομείο μπορεί να διασωθούν μόνο λίγα ίχνη αυλάκων και σφηνών στο τελευταίο μέτωπο εξόρυξης.

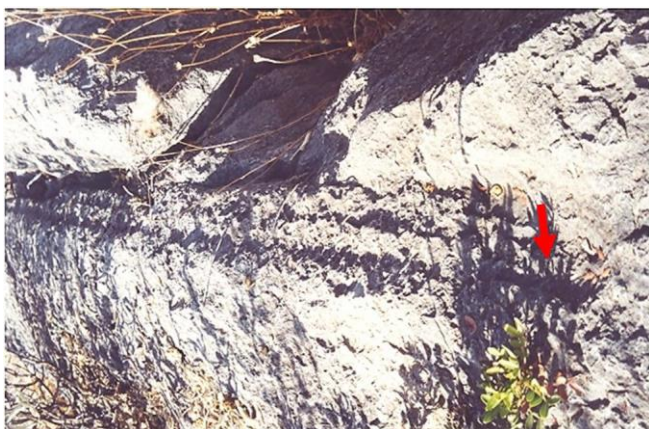
**Εικόνα 81:** Τα ίχνη του αυλακιού που απέμειναν στο ριζιμιό βράχο με λίγα ίχνη φωλιάς.

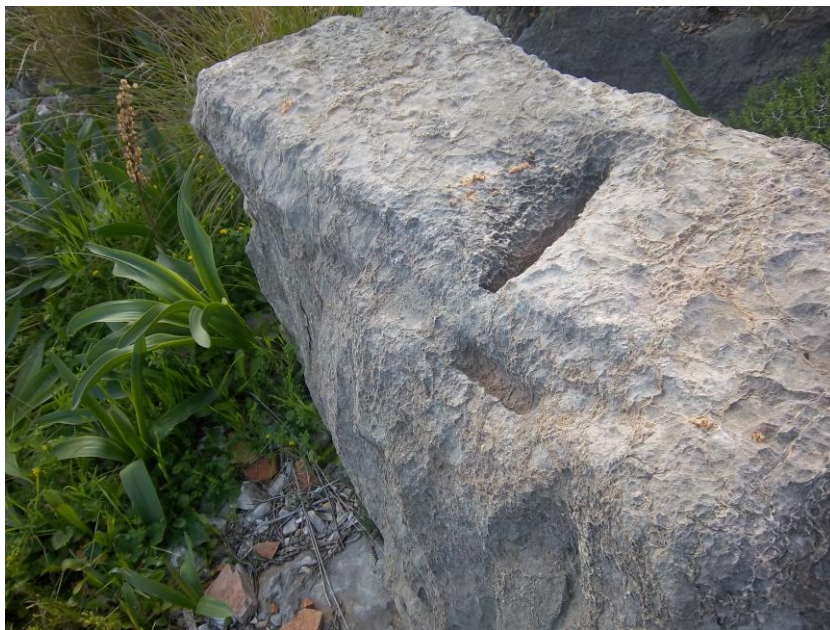
*Εικόνα 82: Το μπλόκι από την εσωτερική πλευρά του.*

Το δάπεδο του χώρου αυτού είναι σχετικά λείο και δείχνει μια μεγάλη ασυνέχεια που διευκολύνει την απόσπαση του υπερκείμενου ασβεστολιθικού όγκου. Ο ασβεστόλιθος όσο μονοκόμματος και μεγάλος να είναι, βρίσκεται κατά στρώσεις λόγω ασυνέχειας της δομής του ή παρεμβολής στρώματος άλλου υλικού. Ο λατόμος ξέρει να διαβάσει όλες αυτές τις ασυνέχειες και να τις εκμεταλλεύεται κατά την εξόρυξη.

Αυτό το μπλόκι απέμεινε στο λατομείο, αν και είναι κατάλληλο για χρήση. Η κάθετη μεγάλη φωλιά στην επιφάνειά του δείχνει ότι θέλησαν να αποσπάσουν ένα μικρό κομμάτι του, αλλά η δουλειά δεν τελείωσε. Αν αυτό το μπλόκι είχε απομακρυνθεί, το μοναδικό ίχνος θα ήταν ο αύλακας και αν ο βραχισμός είχε ρωγμές και είχε αποκολληθεί ο βράχος που φέρει τα ίχνη του αύλακα, κανένα ίχνος δεν θα μαρτυρούσε τη χρήση της μεθόδου των σφηνών, ενώ σχεδόν όλα τα μπλόκια είχαν βγει με αυτήν την μέθοδο.

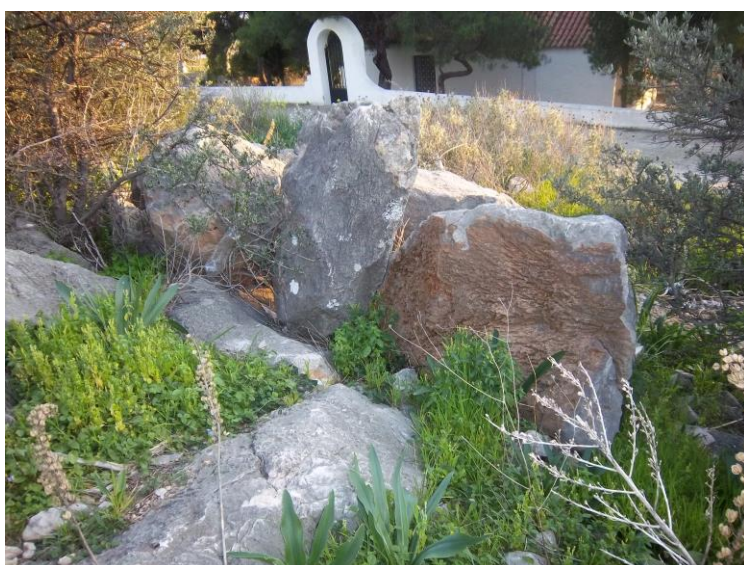
*Εικόνα 84: Μεγάλοι λίθοι αποσπασμένοι με λοστάρια.*

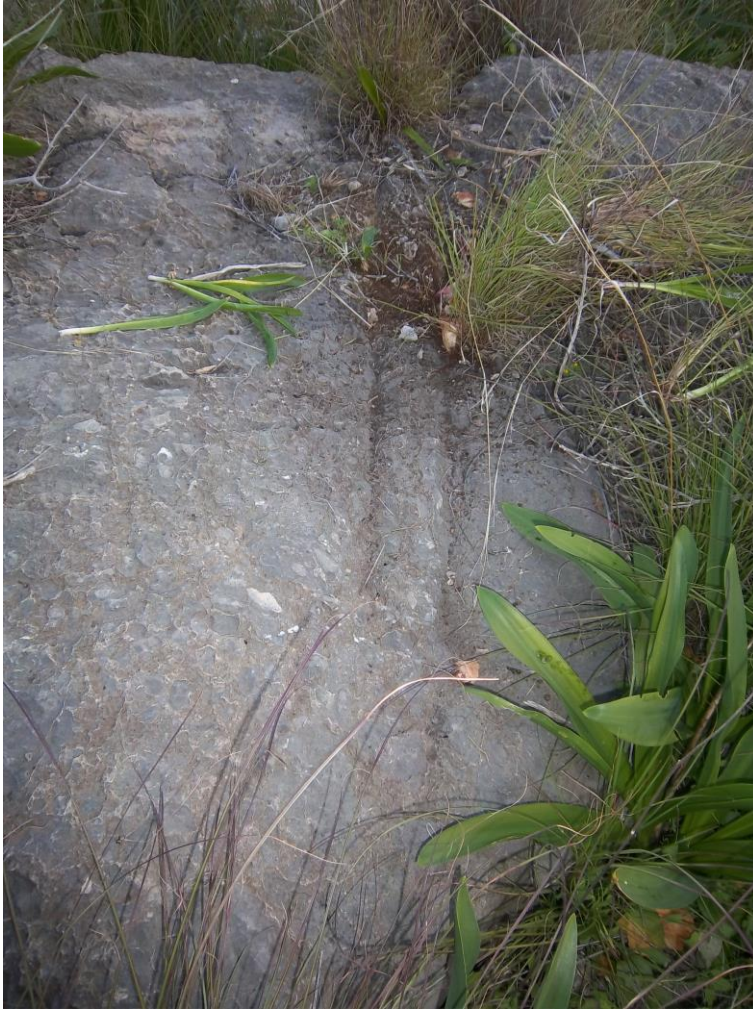
*Εικόνα 85: έναρξη κατασκευής του αυλακιού. Η προσπάθεια εγκαταλείφθηκε, αλλά έμεινε ο τρόπος έναρξης του σκαψίματος.*

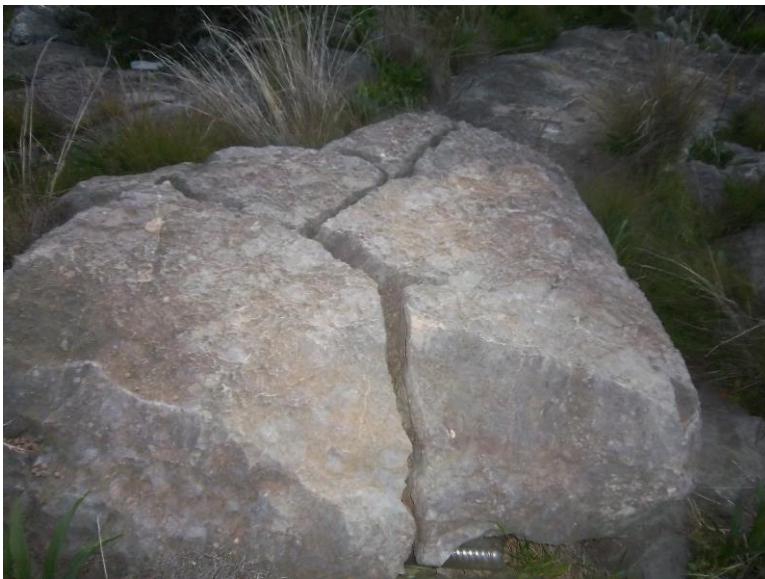
*Εικόνα 86: Μεγάλος φυσικός λίθος με φυσικές ρωγμές. Πολύ εύκολα με λοστάρια αποσπώνται τα μέρη του. Η ρωγμάτωση αυτού του είδους είναι συνήθης στο Κρόθι.*

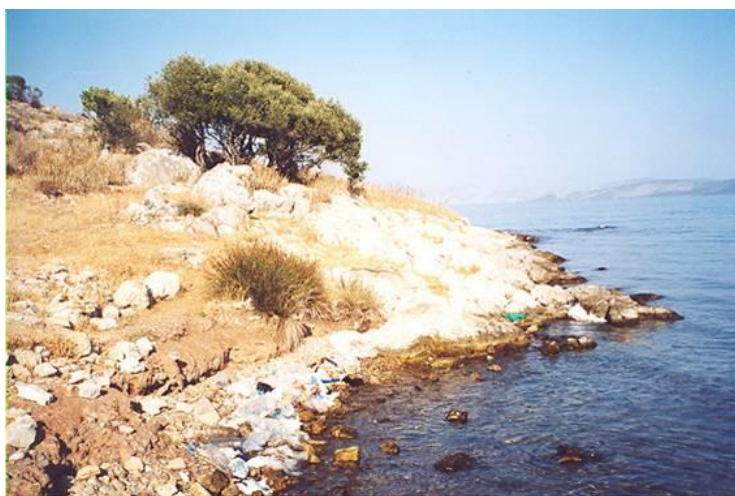
*Εικόνα 87: Το παραθαλάσσιο λατομείο της Μαγγούλας. Κατά τη λειτουργία του βρισκόταν τρία με τέσσερα μέτρα πάνω από την επιφάνεια της θάλασσας.*

Ο βραχισμός των εικόνων 87 και 88 είναι το λατομείο της Μαγγούλας με καλό γκρι ασβεστόλιθο αλλά και λευκό.

Από εδώ έχουν αποσπαστεί πολλά μπλόκια, που μπορεί να χρησιμοποιήθηκαν για τις ανάγκες των κτισμάτων και προβλητών στη θέση αυτή της Ομηρικής Ερμιόνης, ή για τις ανάγκες της νέας Ερμιόνης στη σημερινή θέση του οικισμού. Πιθανότερο να συμβαίνει το δεύτερο, αλλά η μέθοδος με τις ξύλινες σφήνες είναι πανάρχαια και μόνον ειδικοί μπορούν να αποφανθούν για την εποχή που έγινε η απόσπαση.

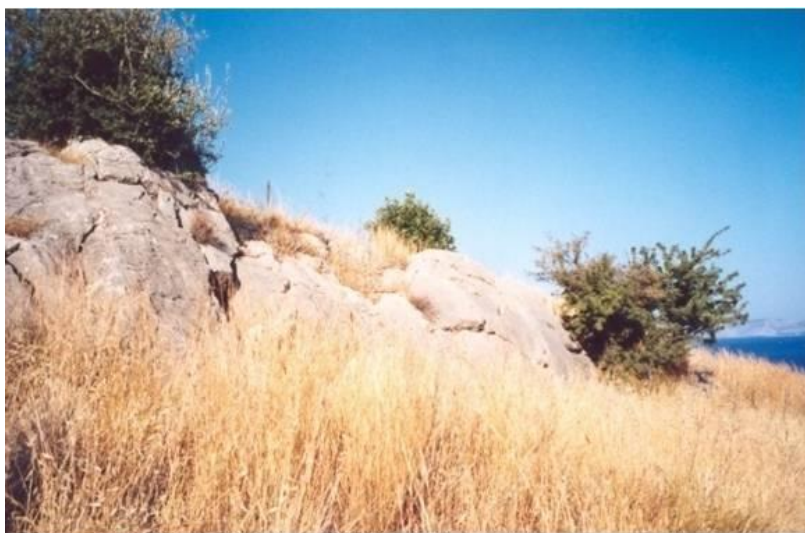
*Εικόνα 88: Το πάνω μέτωπο του λατομείου.*

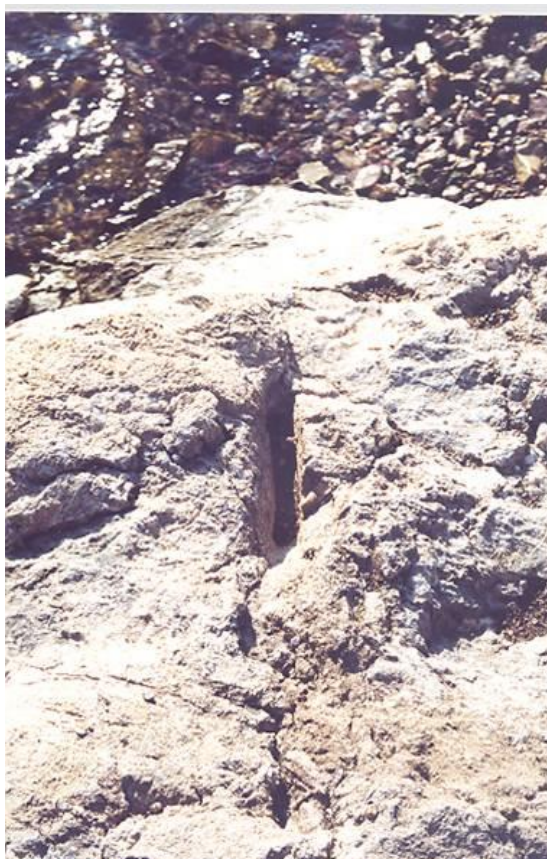
***Εικόνα 89: Φωλιά στα επί του κύματος βράχια.***

**Σε αυτόν τον χώρο που με την πρώτη ματιά δεν εντυπωσιάζει, βρίσκονται σημαντικότερα δείγματα της λατομικής τέχνης των αρχαίων προγόνων μας. Στα βράχια που σήμερα βρέχει το κύμα υπάρχουν αρκετές φωλιές, οι περισσότερες διαβρωμένες από τη θάλασσα (εικόνες 89 και 90).**

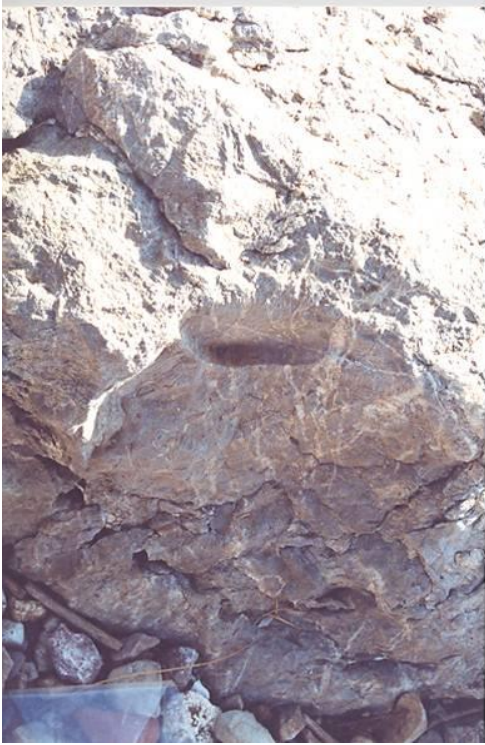
**Εικόνα 90:** Λοξή φωλιά σε παραθαλάσσιο βράχο.

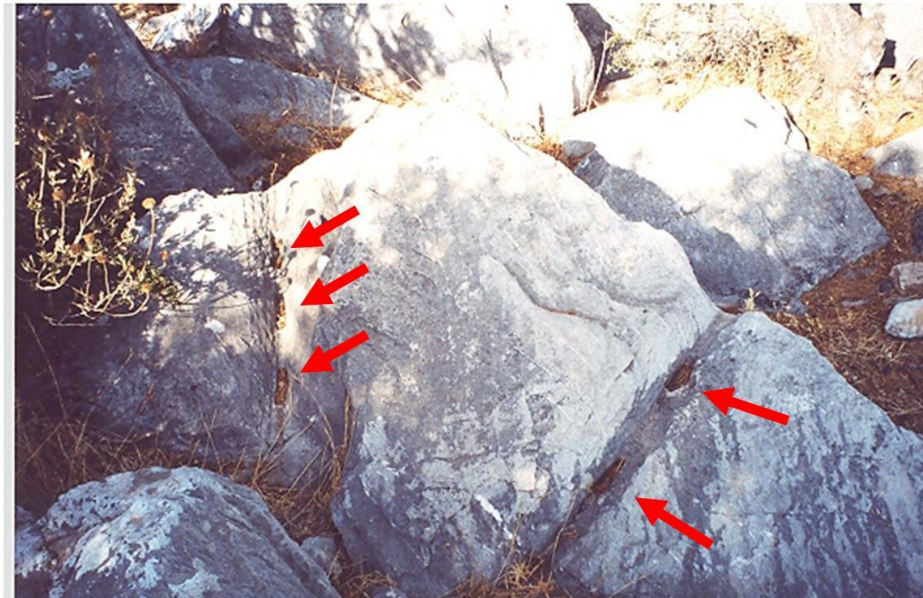
**Εικόνα 91:** Απόσπαση μεσαίου τμήματος ριζιμιού βράχου. Καλοδιατηρημένα τα αυλάκια και οι φωλιές.

Ανεβαίνοντας λίγο προς τις αγριελιές, συναντάμε λευκό ασβεστόλιθο καλής ποιότητας με πολύ καλοδιατηρημένα ίχνη της μεθόδου των ξύλινων σφηνών (εικόνα 91).

Εδώ με δύο μικρά, λοξά, βαθειά αυλάκια και καλοσχηματισμένες φωλιές έχει σχεδιασθεί η απόσπαση του μεσαίου λίθου, αφού το αριστερό και δεξιό του τμήμα είναι ριζιμιός βράχος. Άγνωστο αν με σφήνες έσπαγε πρώτα στο ένα αυλάκι και μετά στο άλλο, ή και στα δύο συγχρόνως. Στην εικόνα 92 βλέπουμε τις φωλιές στο αριστερό αυλάκι, οι οποίες δεν είναι ακριβώς σε ευθεία γραμμή. Και εδώ ή απέτυχε η προσπάθεια ή δεν μπήκαν ποτέ σφήνες.

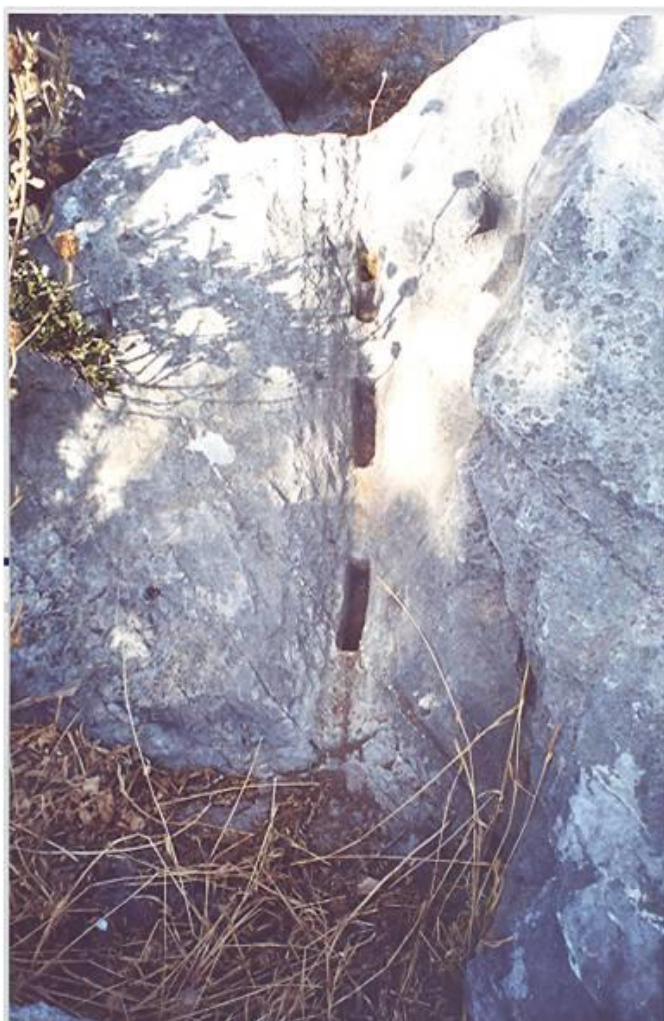
**Εικόνα 92:** Ο προς τα δεξιά αύλακας της εικόνας 91. Νομίζεις ότι φτιάχτηκε πριν λίγες ώρες.

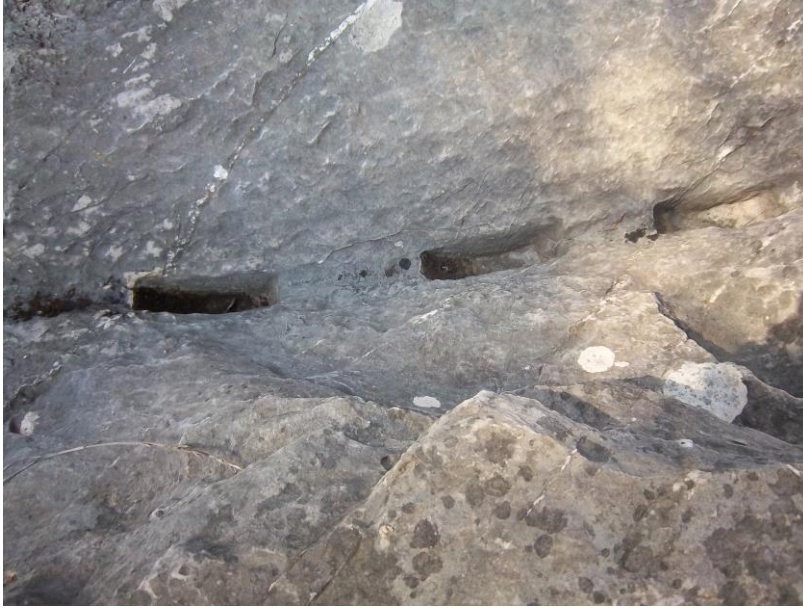
*Εικόνα 92α: Λεπτομέρεια της εικόνας 92, όπου φαίνεται καθαρά το σχήμα της φωλιάς και ο τρόπος λάξευσης του αυλακιού που τις φέρει.*

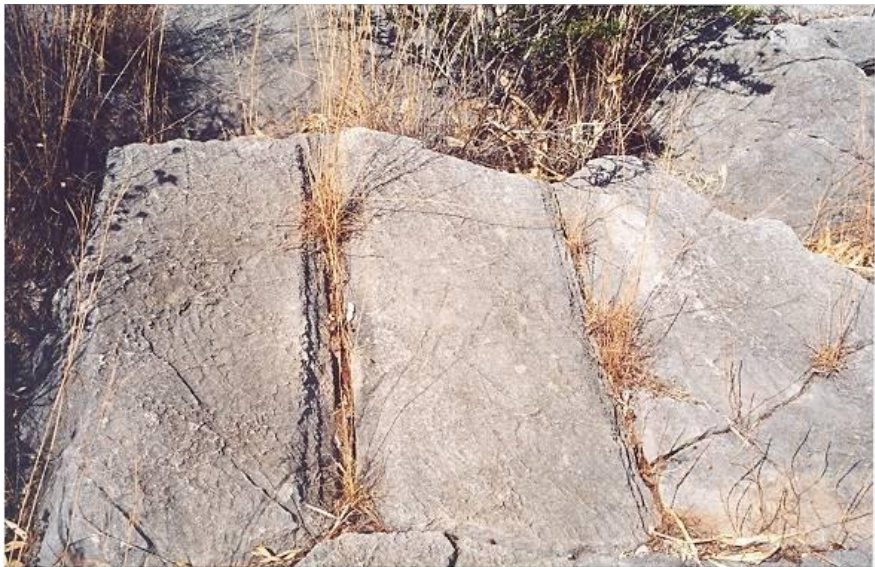
*Εικόνα 93: Απόσπαση δύο μπλοκίων. Έχουν χρησιμοποιηθεί ξύλινες σφήνες και ο βράχος έχει σπάσει και στα δύο αυλάκια επιτυχώς. Όμως τα μπλόκια έμειναν εκεί, χωρίς να γίνει η παραμικρή εργασία διαχωρισμού τους.*

Στη εικόνα 93 βλέπουμε την απόσπαση δύο μπλοκίων από ριζιμιό γκρι ασβεστόλιθο.

Και στα δύο αυλάκια έχουν χρησιμοποιηθεί επιτυχώς ξύλινες σφήνες, έχει σπάσει ο βράχος όπως επιθυμούσε ο λατόμος (εικόνα 94 και 95),

αλλά τα μπλόκια έμειναν απείραχτα στη θέση τους, λες και ο λατόμος ήθελε να μείνουν στην αιωνιότητα οι λεπτομέρειες της δουλειάς του, όσο και το αποτέλεσμα της. Έχεις την εντύπωση ότι οι λατόμοι σταμάτησαν για σήμερα τη δουλεία τους και αύριο θα επανέλθουν για να συνεχίσουν.

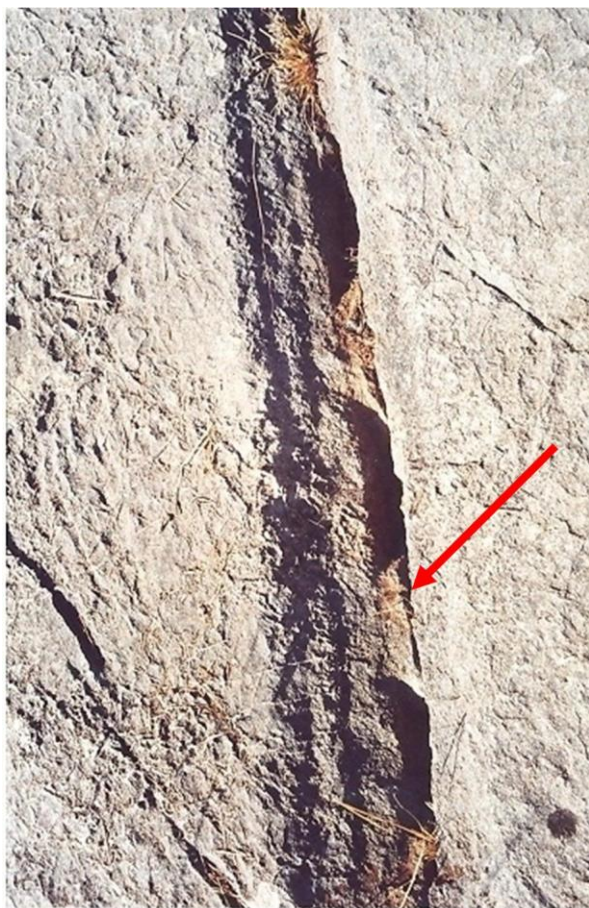
*Εικόνα 95: Λεπτομέρεια των φωλιών του αυλακιού της εικόνας 94. Φαίνεται ακριβώς πού έχει σπάσει ο βράχος, αφήνοντας τα ίχνη των φωλιών στο αριστερό τμήμα. Βλέπουμε καθαρά ότι το αυλάκι έχει σχήμα σφήνας, και δεν έχει καμιά σχέση με το αυλάκι που φτιάχνεται περιμετρικά λίθου, για να αποσπαστεί μετά ο λίθος από τη βάση του.*

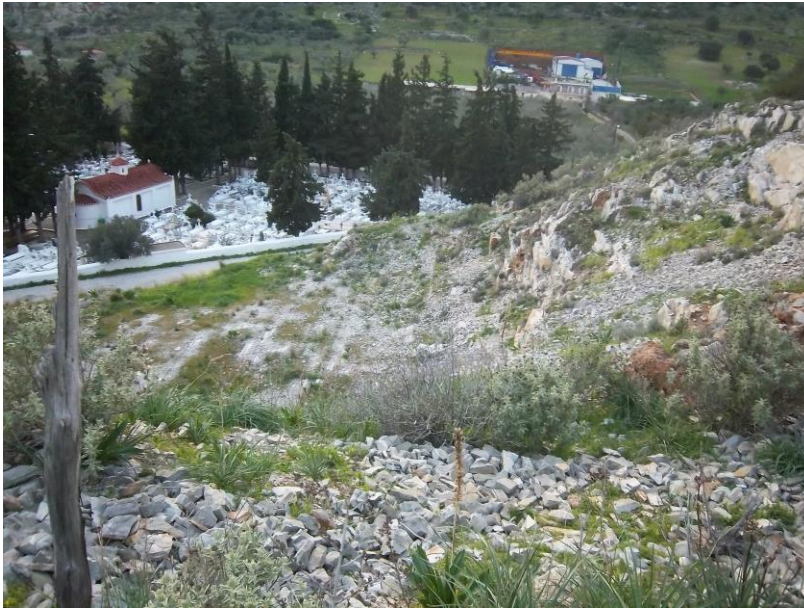
*Εικόνα 97: Η «καρδιά» του λατομείου απέναντι από το νέο νεκροταφείο. Εδώ ο πλακοειδής ασβεστόλιθος είναι σχεδόν κάθετος και διευκολύνεται η απόσπαση με σιδερένιες σφήνες.*

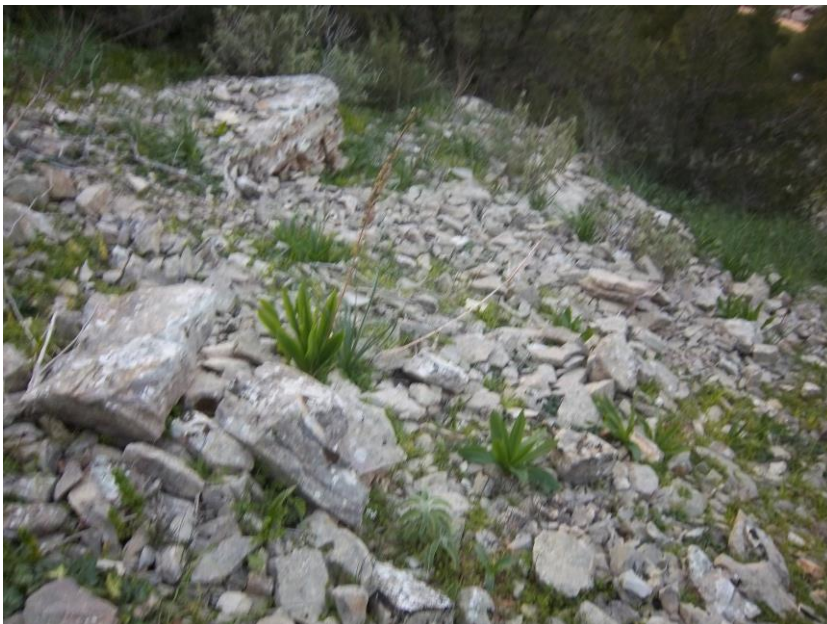
*Εικόνα 98: Άλλο σημείο του λατομείου. Το ξεχόντρισμα των χρήσιμων λίθων γινόταν επί τόπου, γι' αυτό και υπάρχουν πολλές μικρές πέτρες (λατύπη).*

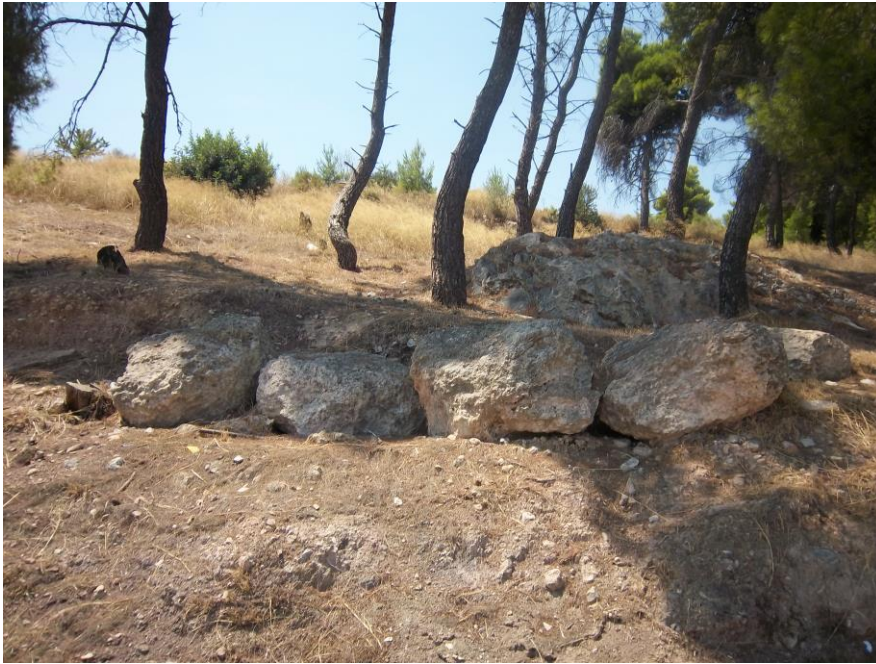
*Εικόνα 99: Τέσσερις λατυποπαγείς λίθοι κατάλληλοι για μπλόκια.*

Στη θέση 23 βλέπουμε 4 μεγάλους λατυποπαγείς λίθους. Η περιοχή από τη θέση 23 έως τη θέση 18, δηλαδή ο χώρος του αρχαίου νεκροταφείου πάνω από τον δρόμο, στους πρόποδες του Πρωνός, είναι συγχρόνως ένα μεγάλο λατομείο λατυποπαγούς πωρόλιθου, αλλά και καλύτερης ποιότητας πώρου. **Μάλιστα το πέτρωμα ευνοούσε το άνοιγμα τάφων και μάλιστα θολωτών. Το λατομείο αυτό τροφοδοτούσε με πωρόλιθο καλής ποιότητας και τον οικισμό.**

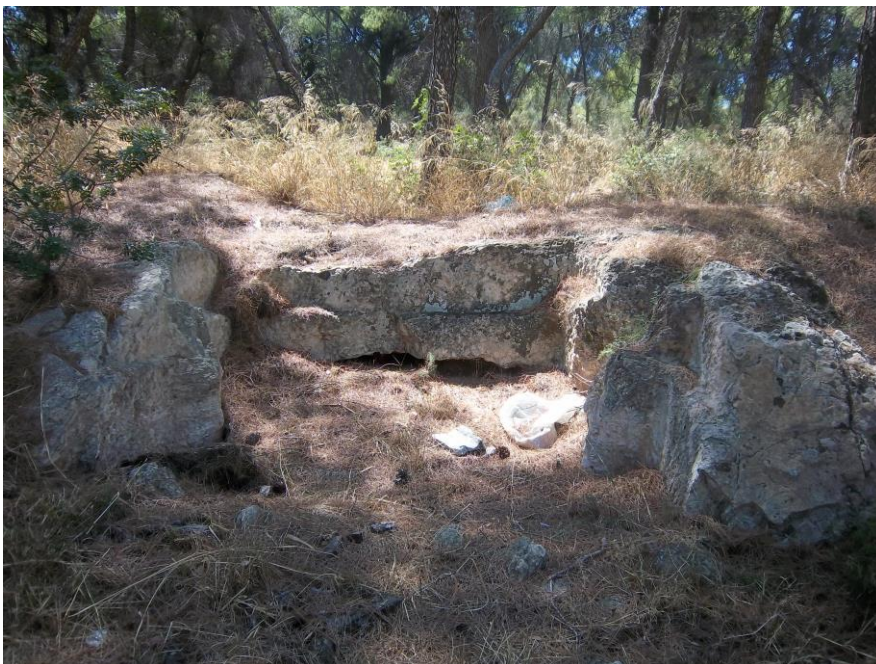
*Εικόνα 100: Τάφος σκαλισμένος στο λατυποπαγές πέτρωμα, στους πρόποδες του Πρώνα.*

Δυστυχώς οι παππούδες μας επέλεξαν να δενδροφυτεύσουν αυτόν ακριβώς τον αρχαιολογικό χώρο, τον οποίο το 1907 ανέσκαψε μερικώς ο Φιλαδελφέας και σήμερα οι περίτεχνα λαξεμένοι τάφοι, μόλις που φαίνονται, ενώ έχουν πάθει μεγάλη ζημιά από τις ρίζες των πεύκων.

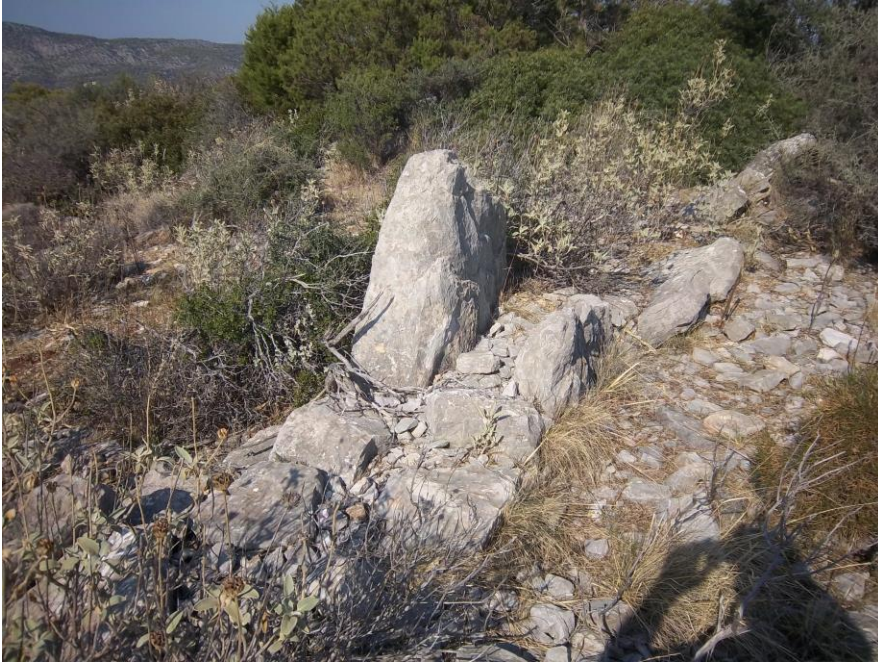
*Εικόνα 101: Κάθετα τοποθετημένος ογκόλιθος στον περίβολο του ιερού. Γύρω του πέτρες (λατύπη) από την κατεργασία των λίθων.*

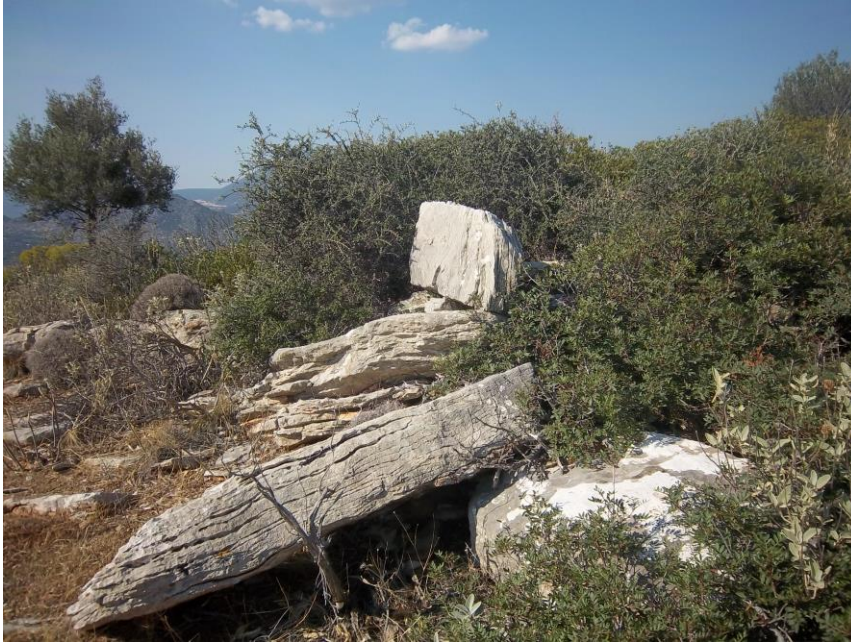
*Εικόνα 103: Μεγάλες πλάκες του περιβόλου που έστεκαν η μία αντικριστά με την άλλη και το ενδιάμεσο γέμιζε με μικρές πέτρες.*

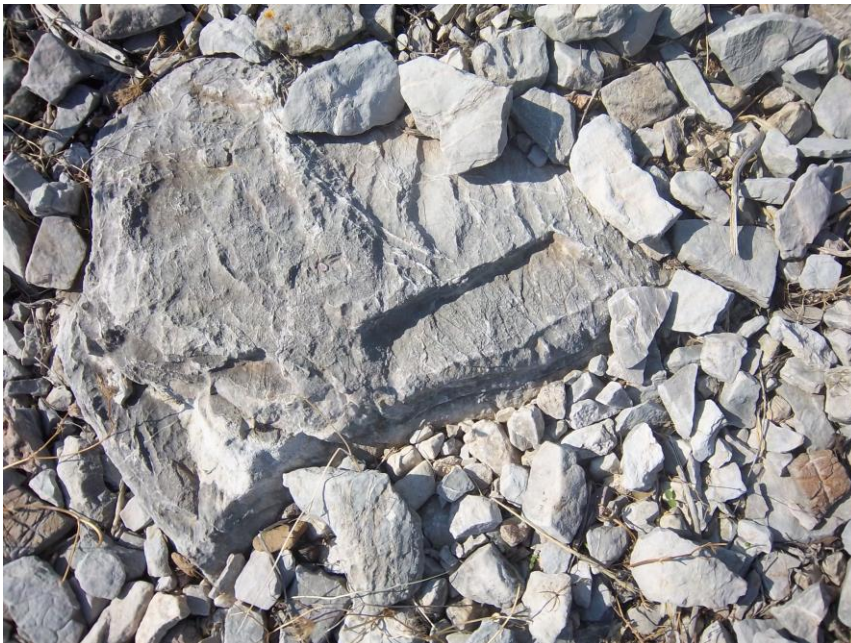
*Εικόνα 103: Πιθανόν τραπεζοειδές ίχνος φωλιάς. Γύρω του λατύπη.*

Στα ερείπια του ιερού του Δία στη δεύτερη υψηλότερη κορυφή, έχουν χρησιμοποιηθεί μεγάλες πλάκες πάχους γύρω στα 30 εκατοστά, φυσικά από τους πρώτους κατοίκους της Προϊστορικής Ερμιόνης της Μαγγούλας. Εκεί υπάρχει και ένα ίχνος που θα μπορούσε να εκληφθεί ως φωλιά για ξύλινη σφήνα. Οι μικρές πέτρες (λατύπη) στη θέση του ιερού του Δία, μαρτυρούν ότι εκεί έχουν γίνει λατομικές εργασίες για να καθαρίσουν και να φέρουν στο ίδιο επίπεδο τον εσωτερικό χώρο του περιβόλου, αλλά και να αποσπάσουν μπλόκια και πλάκες για τον περίβολο.

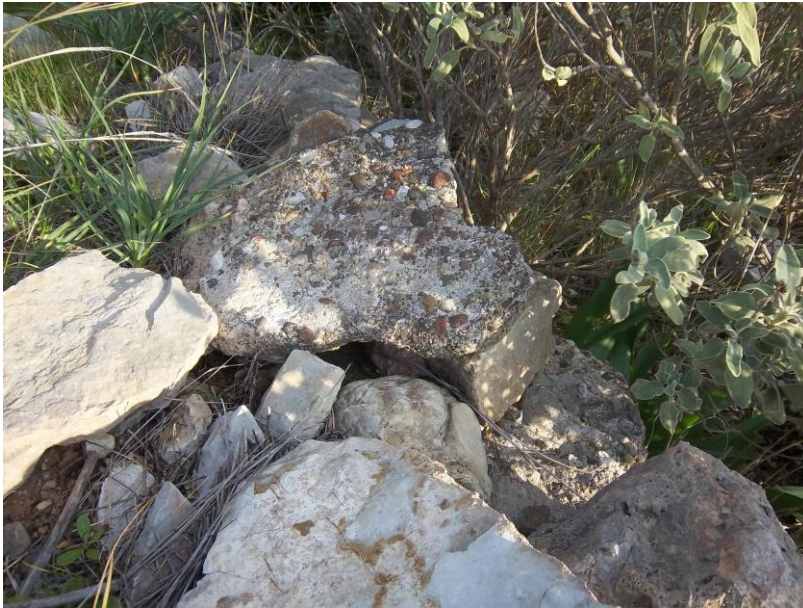
*Εικόνα 104: Πλάκα με συγκολλημένα πολύχρωμα βοτσαλάκια σε ξερολιθική πεζούλα στη Μαγγούλα.*

Υπάρχουν ενδείξεις ότι στον οικισμό της Μαγγούλας έχουν χρησιμοποιηθεί επίπεδες πλάκες από φυσικώς συγκολλημένα πολύχρωμα βοτσαλάκια, κατάλληλες για επίστρωση δαπέδων. Τέτοιες πλάκες υπήρχαν κυρίως στην Κουβέρτα, στο πάνω στρώμα της άμμου, αλλά και σε άλλα μέρη. Κάτι δηλαδή σαν μωσαϊκό, αλλά φτιαγμένο από τη φύση.

Σήμερα, αν παρατηρήσουμε τους σωρούς άμμου στη λιμνοθάλασσα των Ποτοκίων θα καταλάβουμε πώς σχηματίζεται αυτό το «μωσαϊκό» και μάλιστα σε μεγάλες πλάκες. Ο βυθός ήταν λασπώδης με ψιλή άμμο και βούρκο. Όταν τα ρέματα της περιοχής (ποτόκι = ρέμα) με δυνατή βροχή «κατέβαζαν» μικρά πολύχρωμα χαλίκια, αυτά σιγά σιγά βυθίζονταν στο βούρκο και με τους αιώνες ενώνονταν σε συμπαγή στρώση. Έτσι βλέπουμε διαδοχικά στρώματα λεπτής άμμου, λίγο χονδρότερης και στρώματα με πολύχρωμα βοτσαλάκια.

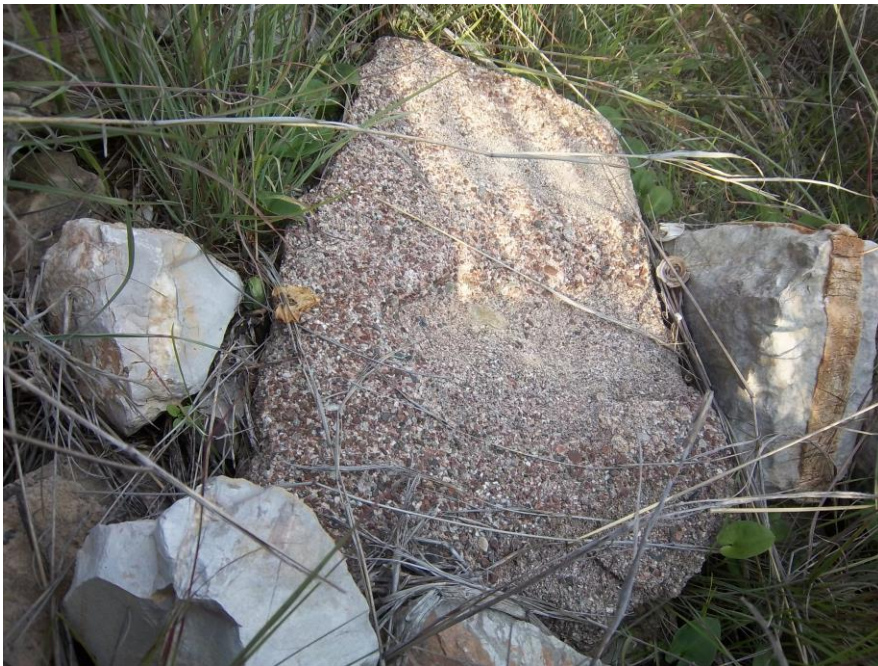
*Εικόνα 105: Πλάκα φυσικού «μωσαϊκού» με μικρότερα βοτσαλάκια.*

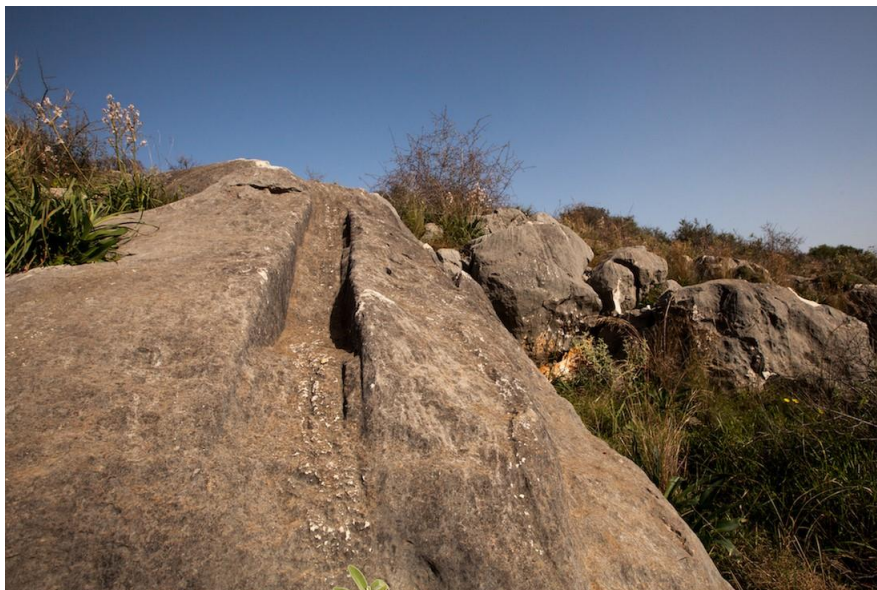
*Εικόνα 107: Λατομείο Ιρίων στους πρόποδες του δυτικού Διδύμου όρους. Απόπειρα τεμαχισμού του βράχου από ασβεστόλιθο καλής ποιότητας, με διάνοιξη μεγάλου αυλακιού και συγχρόνως επεξεργασία των επιφανειών που αναδύονται.*

Στην εικόνα 107 βλέπουμε μία απόπειρα κοπής τεράστιου βράχου από το λατομείο των Ιρίων. Παρόμοιες εργασίες φυσικά γίνονταν και στην

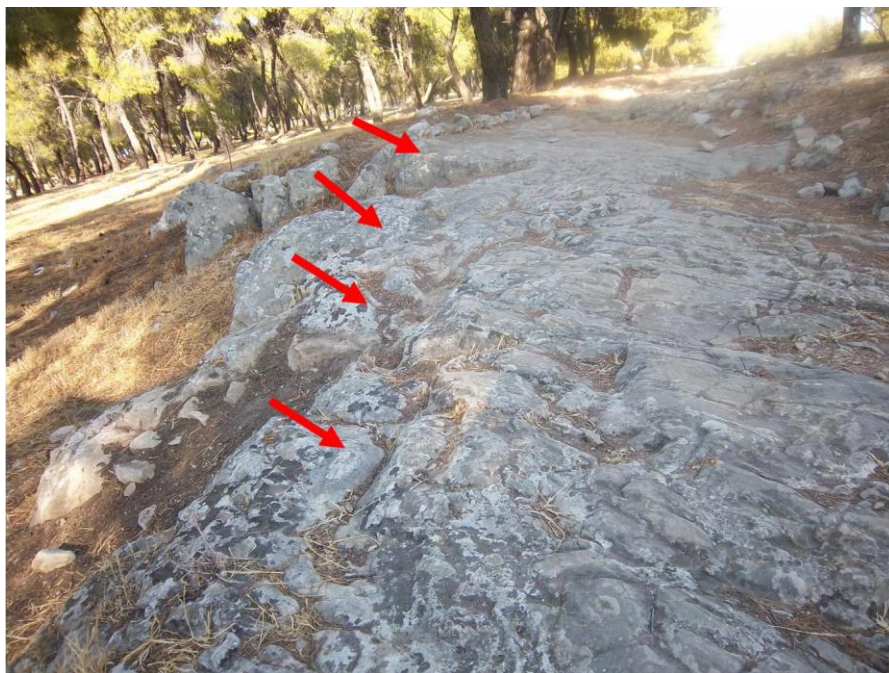
*Εικόνα 108: Ο βραχισμός επί του σημερινού εσωτερικού δρόμου του Μπιστιού, λίγο πριν φτάσουμε στον ναό της Πλατείας. Με τα βέλη το αριστερό αυλάκι, ενώ και το δεξί είναι ορατό σε πολλά σημεία του.*

Οι άλλοι αμαξιτοί δρόμοι εξυπηρετούσαν τις ανάγκες της πόλης, αλλά πρωτίστως των λατομείων. Ο αρχαίος αμαξιτός δρόμος είχε λαξευμένα αυλάκια σε σταθερή απόσταση, περί τα 1.40 μέτρα, για να μπαίνουν και να κινούνται εκεί οι ρόδες των αμαξών και των κάρων. Εννοείται ότι σε όλη την Ελλάδα η απόσταση των αυλακιών ήταν ίδια, ίδιες και οι αποστάσεις των τροχών όλων των τροχήλατων, όπως συμβαίνει με τον σιδηρόδρομο σήμερα.

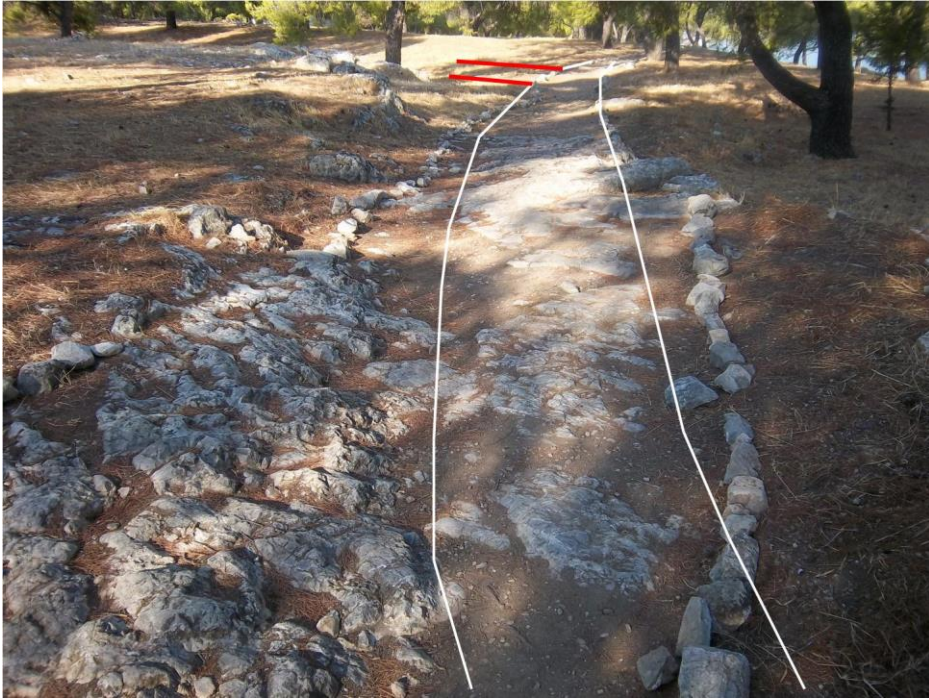
*Εικόνα 109: Ο βραχισμός όπως τον βλέπουμε, κατεβαίνοντας από την Πλατεία προς τον οικισμό. Με λευκές γραμμές τα δύο αυλάκια. Πλησιάζοντας προς τον ναό παίρνουν σιγά σιγά πορεία προς τον βοριά και παρακάμπτουν τον ναό. Στο κάτω μέρος με κόκκινες γραμμές υποδεικνύεται η διακλάδωση του δρόμου προς το λατομείο λατυποπαγούς πωρόλιθου, στη θέση 23 της εικόνας 12.*

Στο Μπίστι υπάρχουν τρία σημεία, όπου σήμερα φαίνονται τα λαξευμένα αυλάκια δρόμων (εικόνες 109, 110, 112).

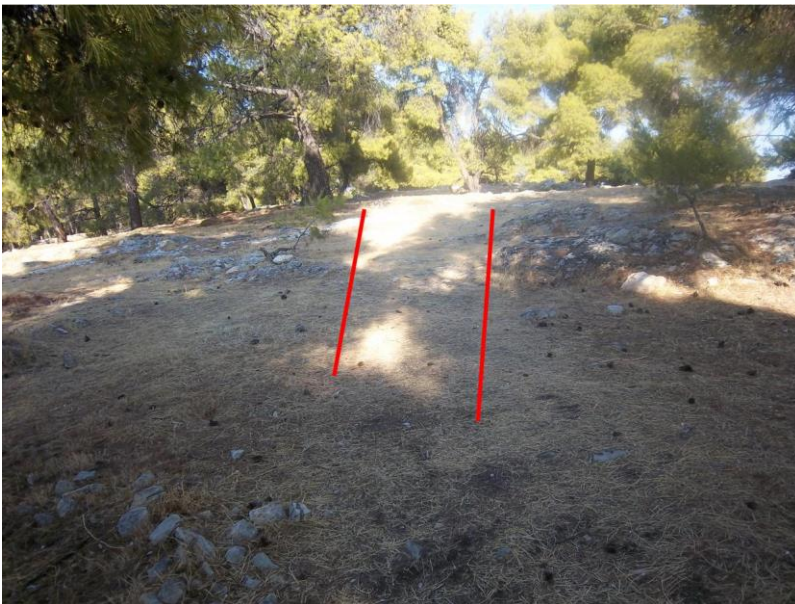
*Εικόνα 110: Σημάδια αυλάκων δρόμου που οδηγεί από το νότιο υπερυψωμένο τμήμα του λατομείου λατυποπαγούς πωρόλιθου της θέσης 7, προς τα βόρεια του ναού του Αγίου Νικολάου.*

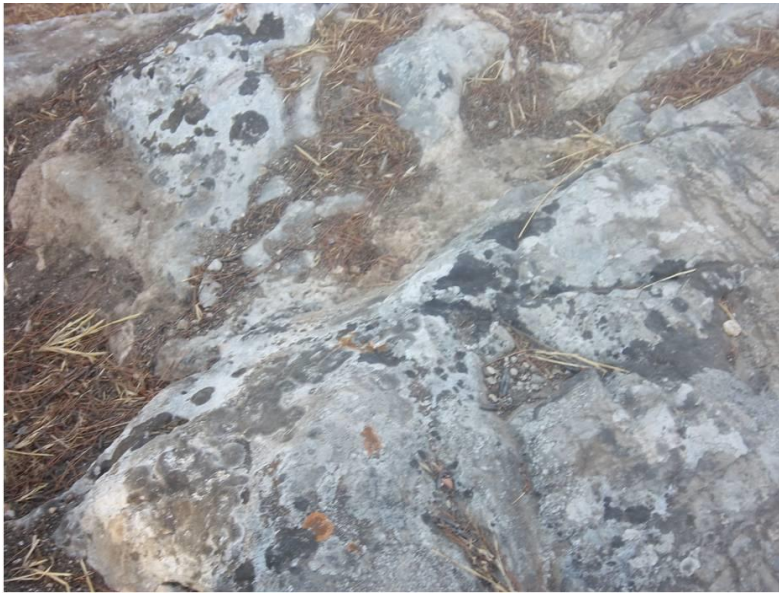
*Εικόνα 111: Λεπτομέρεια αυλακίου δρόμου της εικόνας 108.*

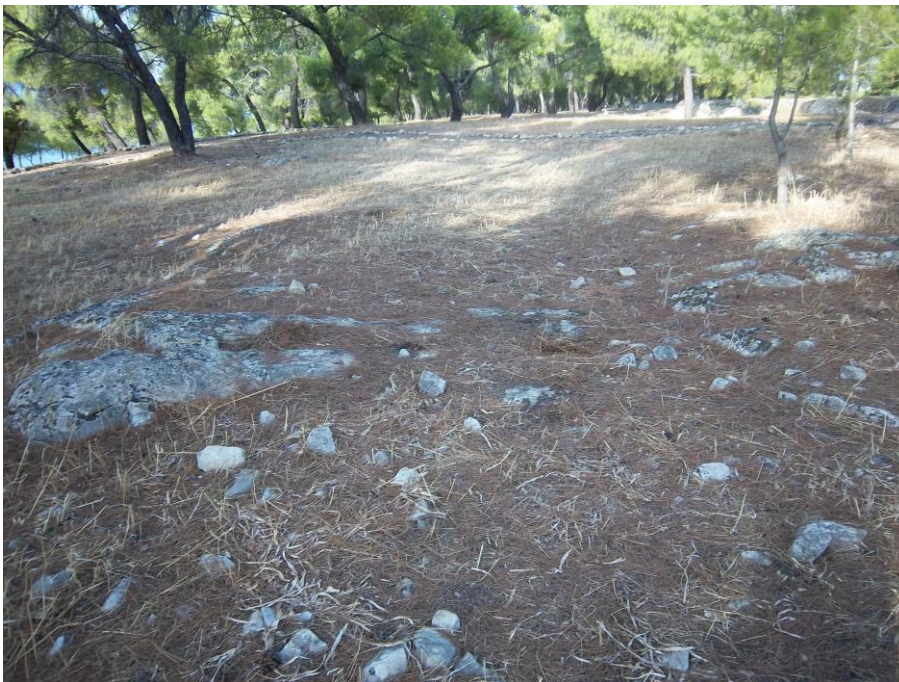
*Εικόνα 112: Σε αυτόν τον λειασμένο βραχισμό υπάρχουν δυσδιάκριτα ίχνη αυλάκων δρόμου, που οδηγούν προς τον βραχισμό και τον δρόμο της εικόνας 108.*

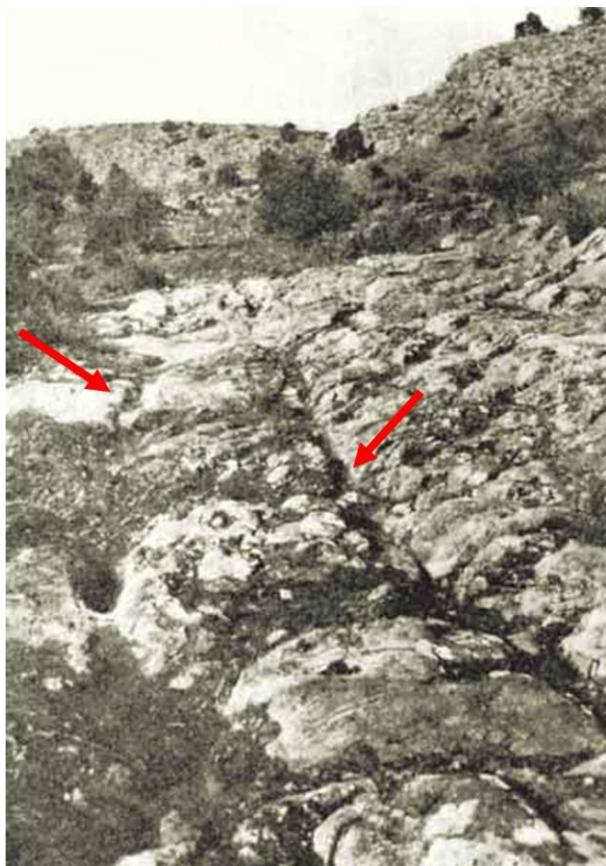
*Εικόνα 113: Αυλάκια της Ιεράς Οδού προς Ελευσίνα. Πανομοιότυπα και τα αυλάκια του Μπιστιού, όπως και αυτά που βρέθηκαν κατά τις ανασκαφές στη κύρια Πύλη της Ερμιόνης.*

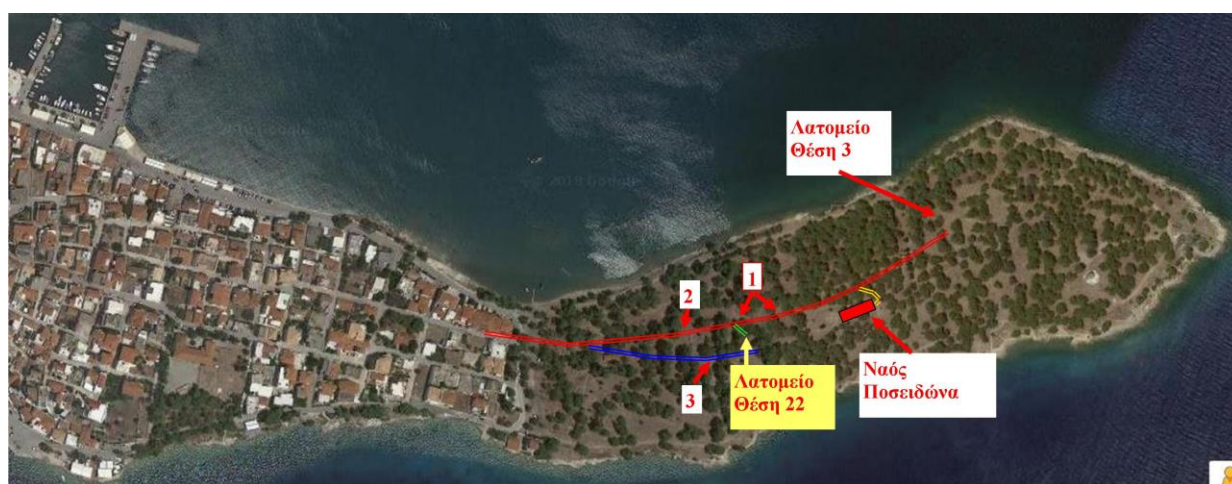
**Εικόνα 114:** Οι πιθανότερη πορεία δρόμων στο Μπίστι, σύμφωνα με τα ίχνη των αυλακιών που βλέπουμε σήμερα.
